## Ausschreibung Mehrzweckgebäude mit Kurpark-Cafè im Erbbaupachtverhältnis

**Gegenstand des Gutachtens:**  
Gebäude Kurparkkaffee Jonsdorf

Olbersdorf, 21.09.2021

## 4. Feststellungen

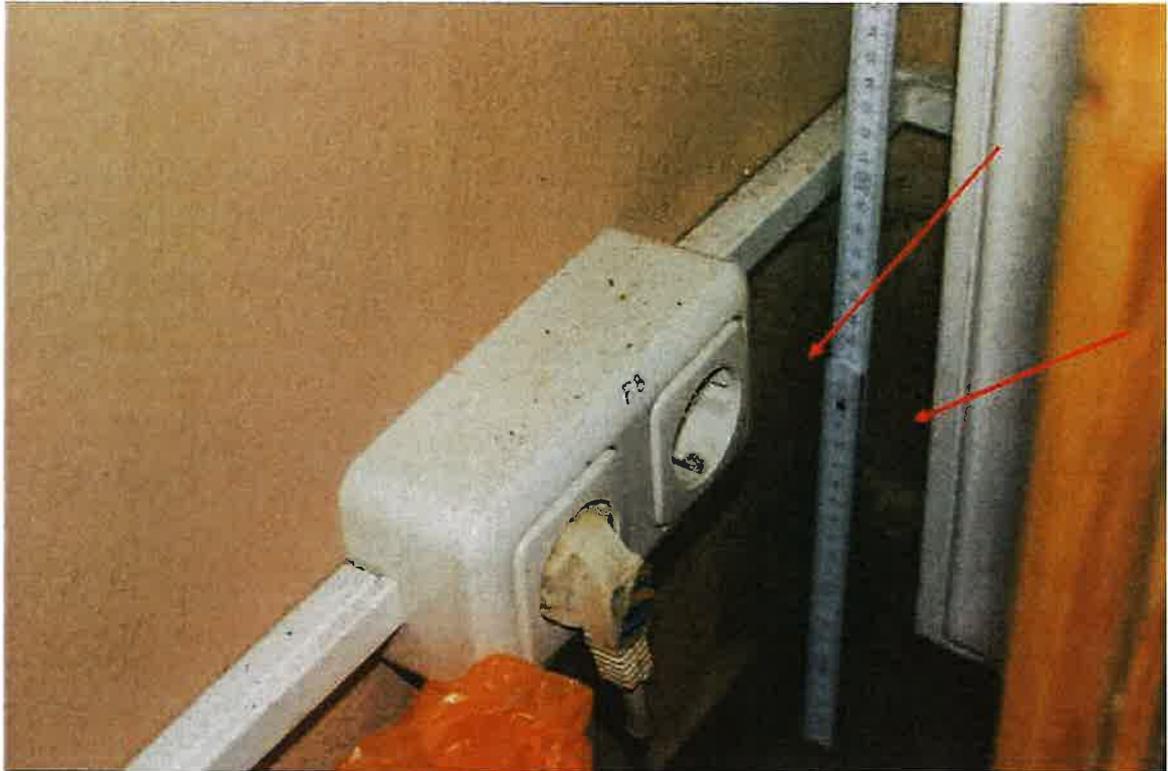
Bild 1 Gastraum Ecke west

In der westlichen Raumecke ist bis etwa 30 cm über Fußboden eine deutliche Schimmelpilzbildung fest zu stellen (Bild 1).

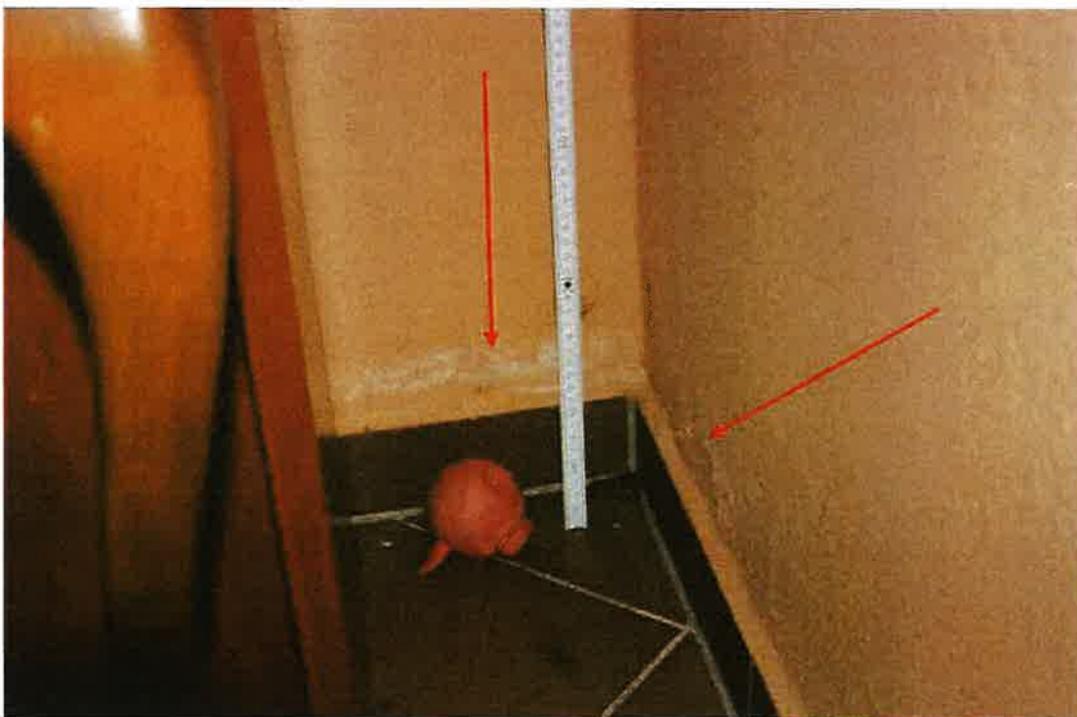
Bild 2 Gastraum Ecke ost

Die östliche Raumecke zeigt unmittelbar über der Sockelfliese feuchtebedingte Ausblühungen und Farbablösungen (Bild 2). An dieser Gebäudeecke löst sich der Sockelputz außen partiell ab (Bild 3), eine vertikale Abdichtung ist außen nicht zu erkennen.

Die Feuchteschäden am Innenputz über Fußboden im Gastraum Ecke Ost haben Ihre Ursache in der fehlenden Vertikalabdichtung des Sockelmauerwerkes. Die Pflasterfläche des Außenbereiches schließt ohne sichtbare Abdichtung an den Mauerwerkssockel an, Niederschlagswasser und Bodenfeuchtigkeit können ungehindert in die Außenwand eindringen (Bild 2 und 3).

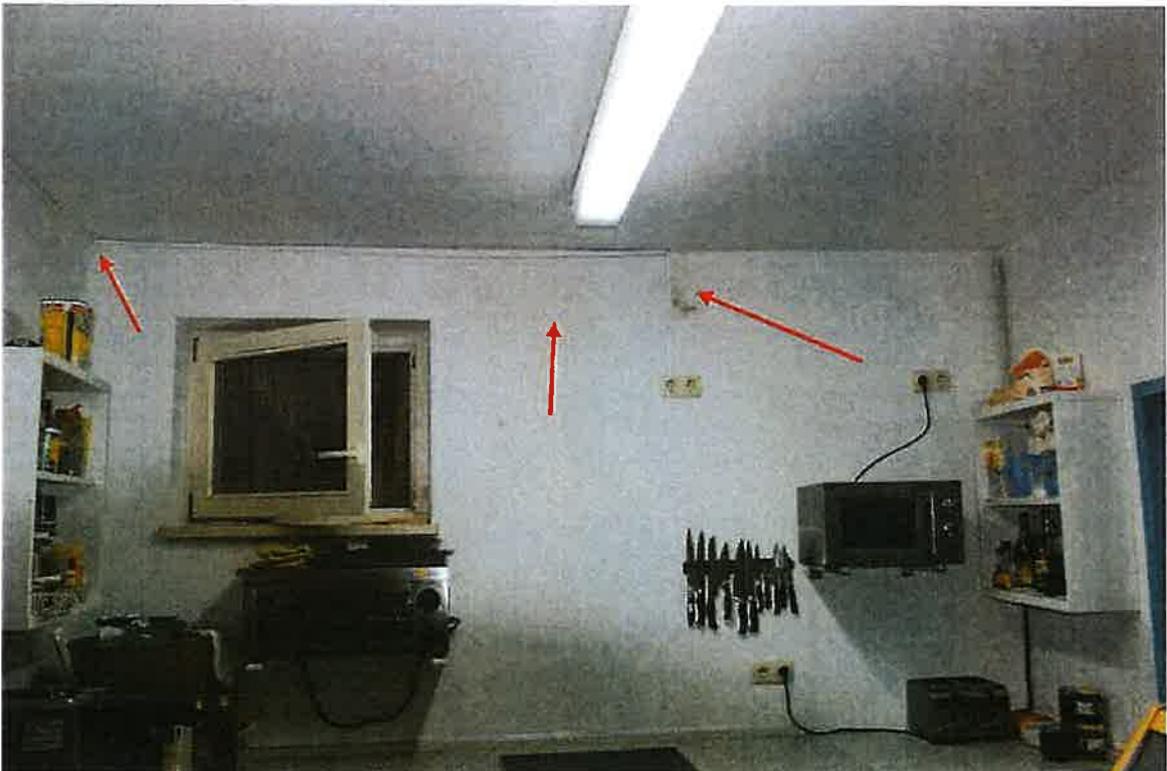
Bild 4 Küche Außenwand N/W

An der Außenwand N/W sind unmittelbar unterhalb der Zimmerdecke Feuchtflecken und Ausblühungserscheinungen sichtbar (Bild 4).

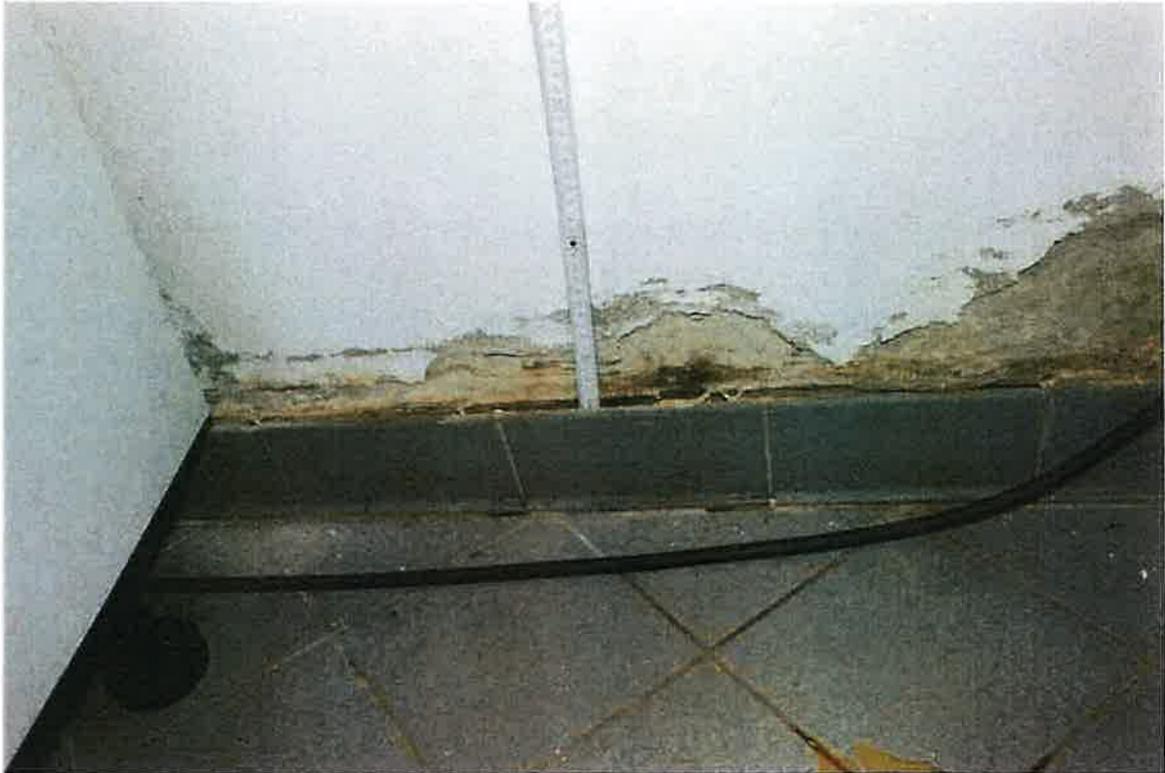
Bild 5 Küche Außenwand NW

Der Sockelbereich der Außenwand NW ist unterhalb der sichtbaren horizontalen Mauerwerkssperrschicht massiv durchfeuchtet, die Sockelfliese löst sich auf der kompletten Wandlänge ab (Bild 5).

Die vorgefundene Situation in der Küche im Erdgeschoss lässt mit großer Wahrscheinlichkeit darauf schließen, dass eine defekte Vertikalabdichtung an der Außenwand NW schadensursächlich ist. Das eindringende Wasser hat sich bereits unter dem Fußbodenaufbau verteilt und die Umfassungswände des Küchenraumes von unten bis zur horizontalen Mauerwerkssperrschicht durchfeuchtet. Der Schaden ist in den angrenzenden Nachbarräumen entsprechend feststellbar (Bild 5, 7, 8, 9).

Zur endgültigen Klärung und Beseitigung der Feuchteursachen an der nordwestlichen Außenwand Raum 1.2 (Küche) muss diese bis unter die Fußbodenebene Erdgeschoss freigelegt werden. Die Abdichtung der Außenwand muss fachgerecht saniert werden. Der Kellerlichtschacht ist auf seine Eignung zu prüfen und eventuell auszutauschen. Wanddurchführungen für Lüftung und dergleichen sind fachgerecht einzudichten. An der Außenwand sollte eine Perimeterdämmung eingebaut werden um die unter 5.2 beschriebene Kondensatbildung zu vermeiden. Die vorhandene Drainage ist auf ihre

Im Innenbereich muss beginnend im Raum 1.5 (Küche) der Fußbodenaufbau geöffnet und bei Feststellung der zu erwartenden Durchfeuchtung der Aufbauschichten, ausgebaut werden. Der Ausbau der Fußböden kann sich in den Flur und Gastraum ausweiten, je nach vorgefundener Durchfeuchtung ausgehend von der Küche. Beim Ausbau des Fußbodens kann es zu Beschädigungen an der horizontalen Flächenabdichtung auf der Gründungsplatte kommen.

Diese müssen vor Einbau eines neuen Bodenaufbaus fachgerecht instand gesetzt werden. An den Umfassungswänden ist der durchfeuchtete Innenputz zu entfernen. Eventuell müssen einzelne Wandbereiche nach dem Freilegen technisch getrocknet werden. Nach Abstellen der Feuchteursachen wie im oberen Teil des Abschnitts beschrieben und Trocknung der Wand- und Bodenflächen kann der Innenputz mit einem Sanierputz wieder hergestellt und ein neuer Fußbodenaufbau fachgerecht eingebaut werden.

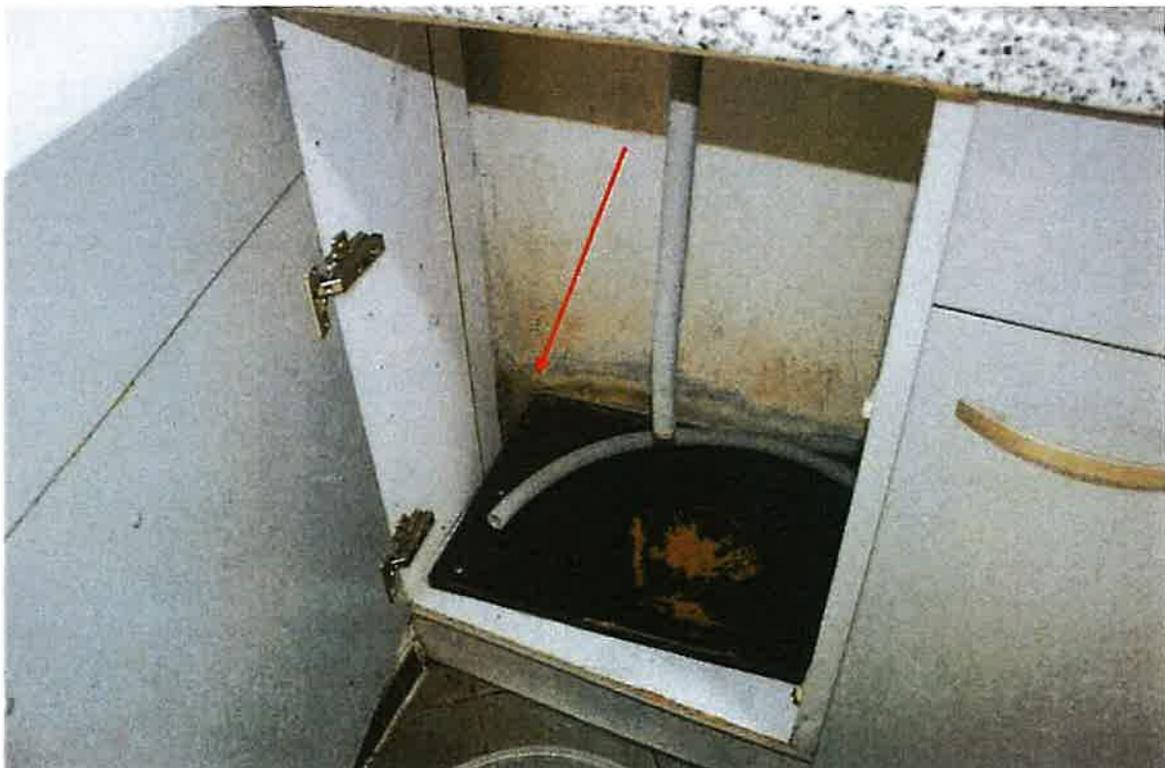
Bild 7 Küche Raumecke S/W

In der Raumecke S/W sind ebenfalls Durchfeuchtungen des Wandsockels sichtbar (Bild 6), die auch auf der Wandseite zum Gastraum feststellbar sind (Bild 7).

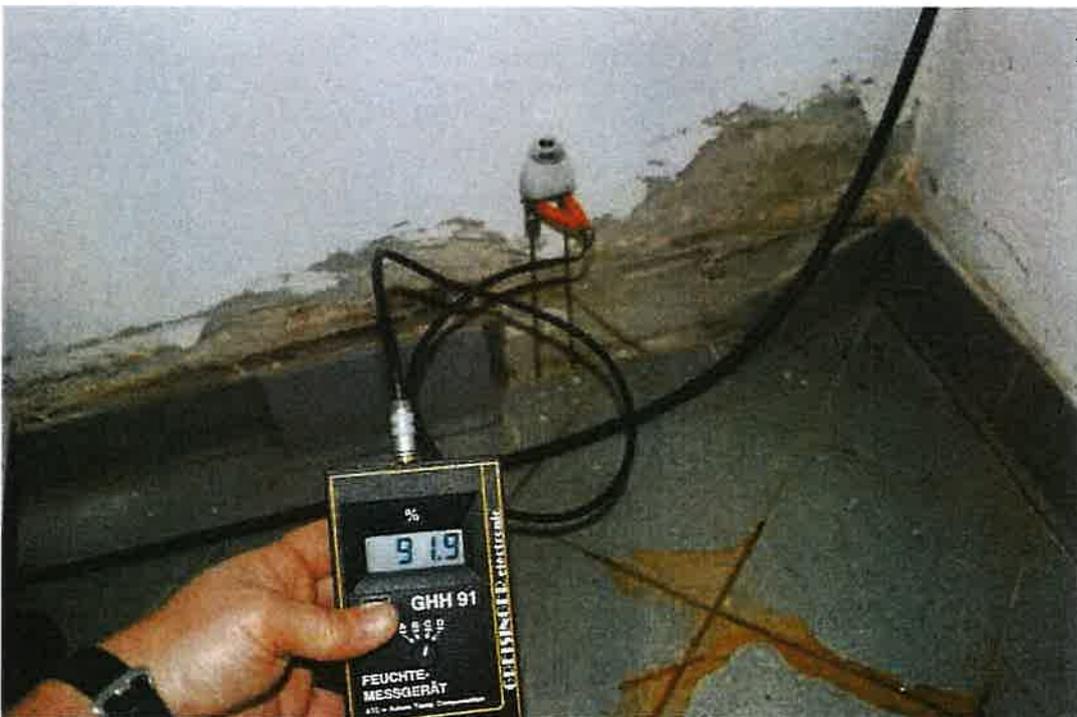
Bild 9 Küche Außenwand N/W

In der nord- westlichen Randfuge des Fußbodens wurde zum Ortstermin eine Feuchtemessung mittels Dielektrizitätsmethode vorgenommen. Die Messsonden wurden dabei 13 cm tief in die Randfuge eingeführt, was auf einen entsprechend starken Fußbodenaufbau schließen lässt. Die Messung ergab einen Messwert von 91,9 Digits, was als massiv feucht/ nass gewertet wird (Bild 9).

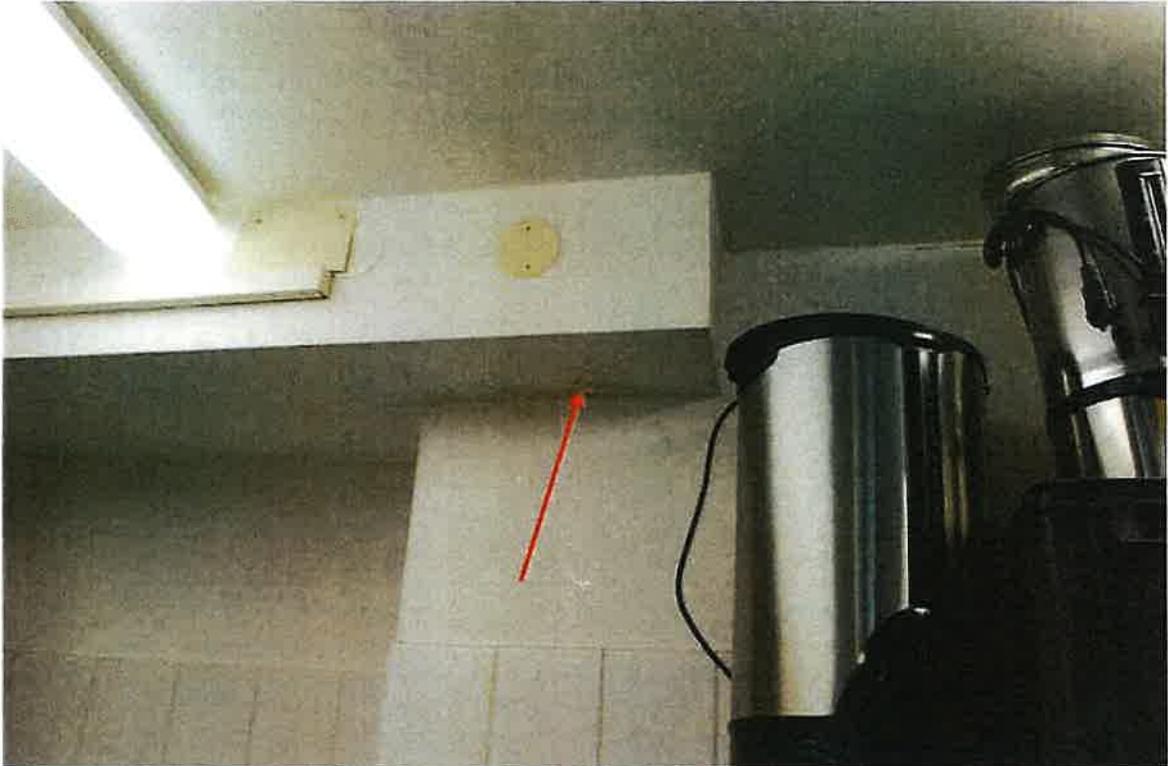
Bild 10 Lager Außenwand nord

Im Anschlussbereich Decke zur Außenwand nord ist eine horizontale Trockenbauverkofferung vorhanden, in der haustechnische Leitungen geführt sind. Die Verkofferung zeigt an der Unterseite Feuchtflecken (Bild 10).

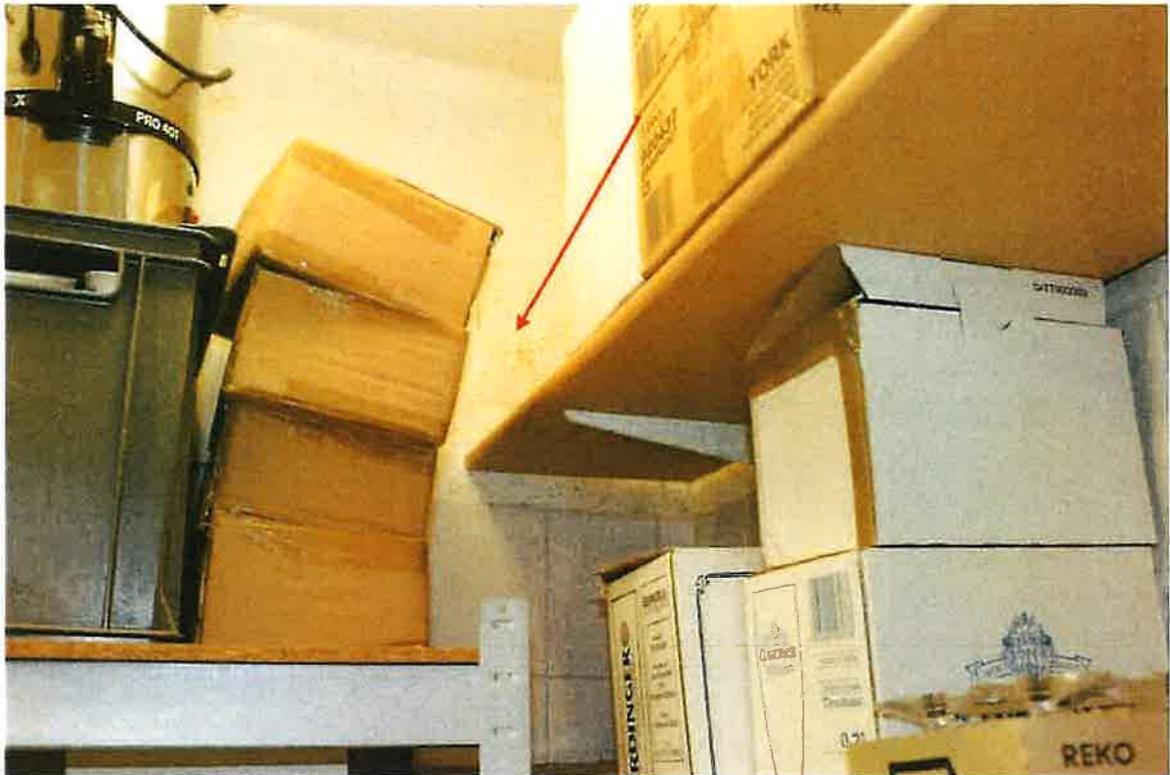
Bild 11 Lager Außenwand nord

Die Außenwand nord weist außerdem oberhalb der gefliesten Wandflächen eine deutliche Schimmelpilzbildung auf (Bild 11).

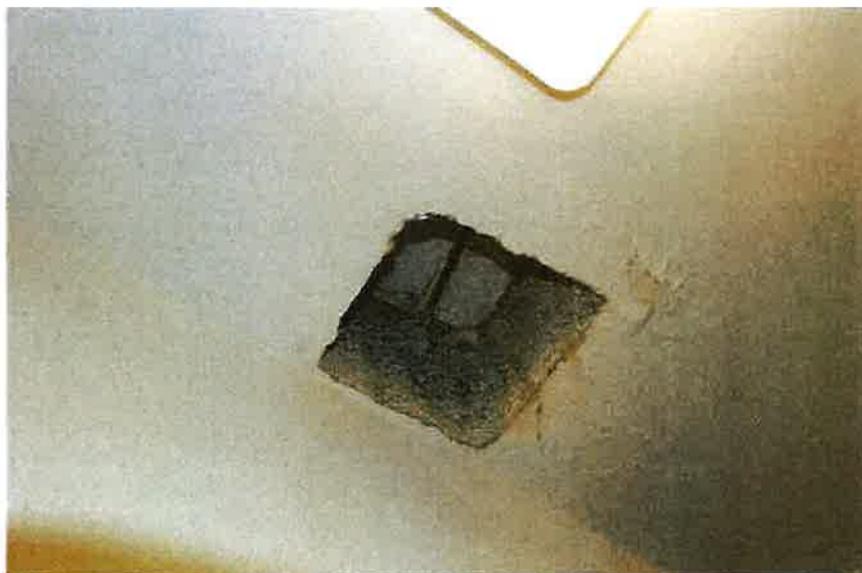
Bild 12 Lager Deckendurchbruch Stahlbetondecke

In der Decke zum Obergeschoss ist ein nicht verschlossener Deckendurchbruch in der Stahlbetondecke vorhanden, der oberseitig durch den Fußbodenaufbau im Obergeschoss abgedeckt ist. An den unterseitigen Randbereichen der Öffnung sind Feuchtflecken und Ablaufspuren von Flüssigkeit zu erkennen (Bild 12). Der Durchbruch liegt unmittelbar an der südlichen Wand zum Gang.

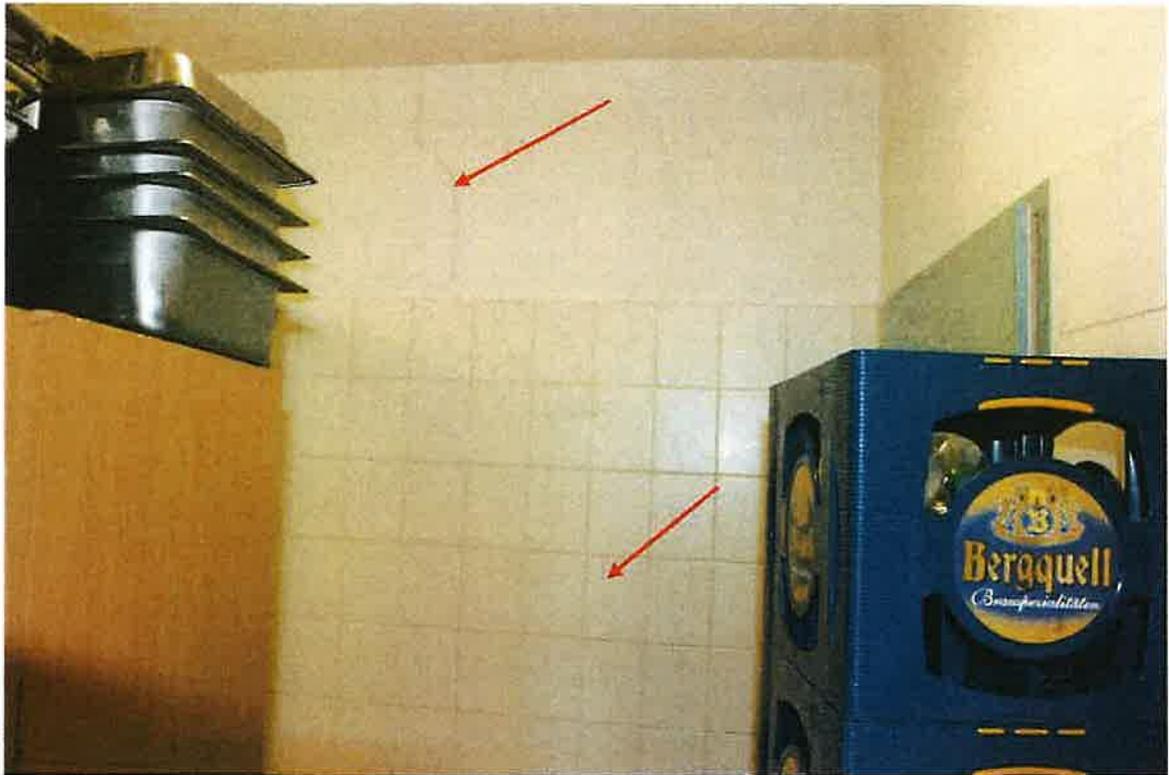
Bild 13 Lager Wand zu Raum 1.6

Die Wand zum Lager (1.6) weist einen Mauerwerksriss diagonal verlaufend auf (Bild 13).

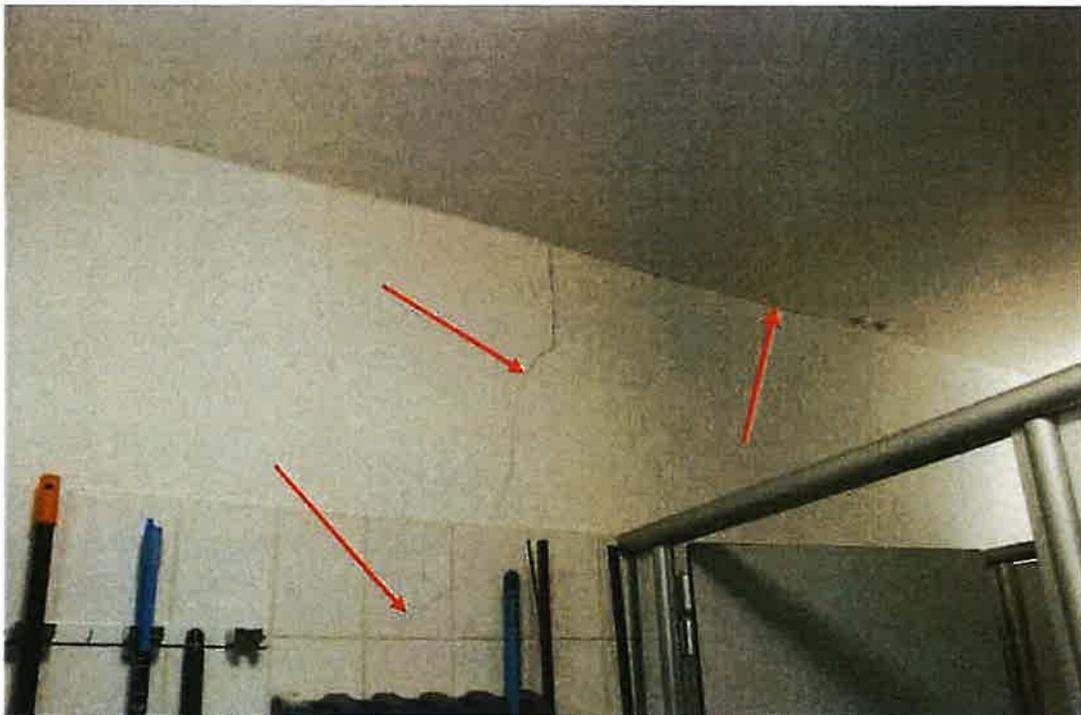
Bild 14 Lager 1.6 Wand zu Raum 1.5

Der im Raum 1.5 festgestellte Mauerwerksriss in der Wand zu Raum 1.6 ist auch vom Raum 1.6 aus sichtbar und setzt sich im Anschluss Decke Wand in nördlicher Richtung fort (Bild 14).

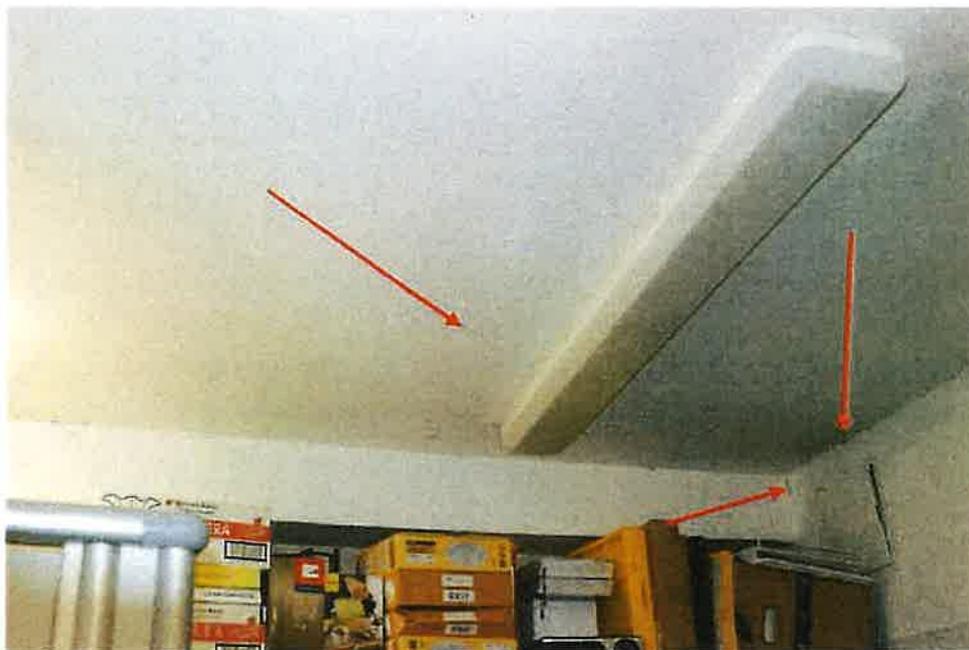
Bild 15 Lager 1.6 Decke nördlicher Bereich

Am nördlichen Bereich der Raumdecke und den Anschlüssen Wand zur Decke in diesem Bereich ist eine beginnende Schimmelpilzbildung sichtbar (Bild 15).

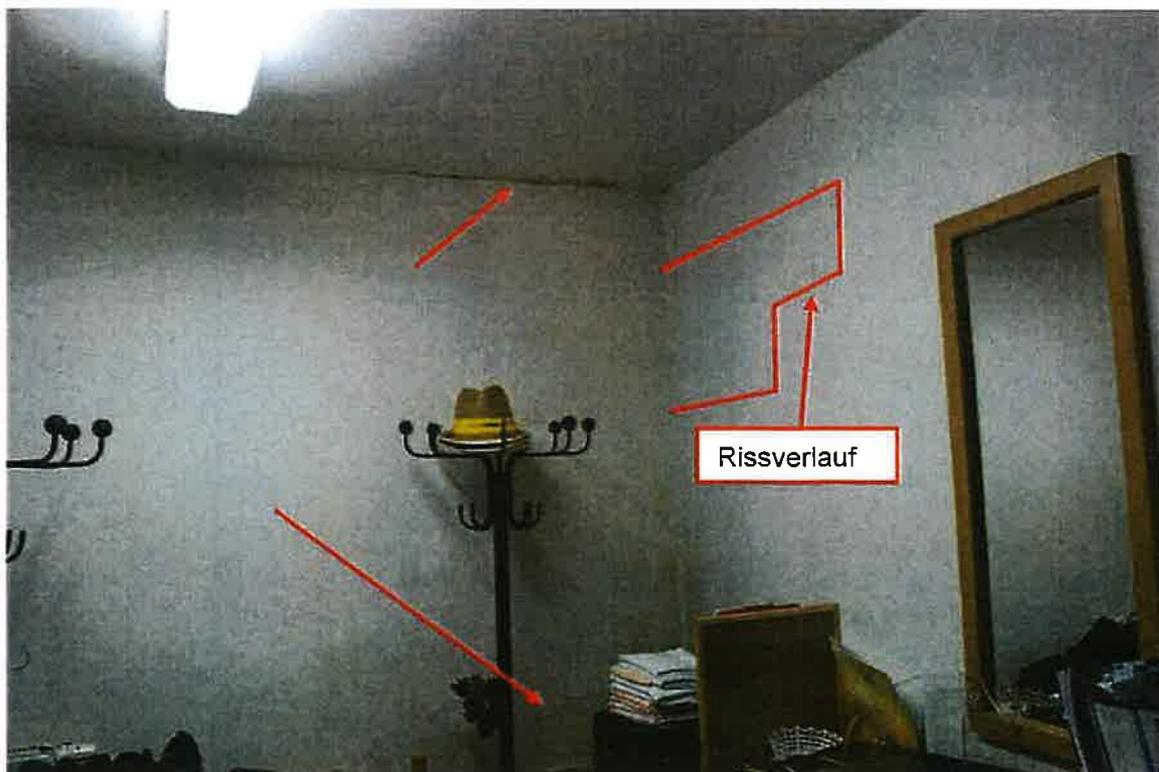
Bild 16 Lager 1.7 Außenwand nord und Wand zu Raum 1.8

An der Außenwand nord und dem Übergang Wand zur Decke nord ist eine flächige Schimmelpilzbildung sichtbar (Bild 16).

In der Wand zu Raum 1.8 sind am nördlichen Wandende Putzrisse, dem Verlauf der Mauerwerksfugen folgend (Steinputzrisse) sichtbar (Bild 16).

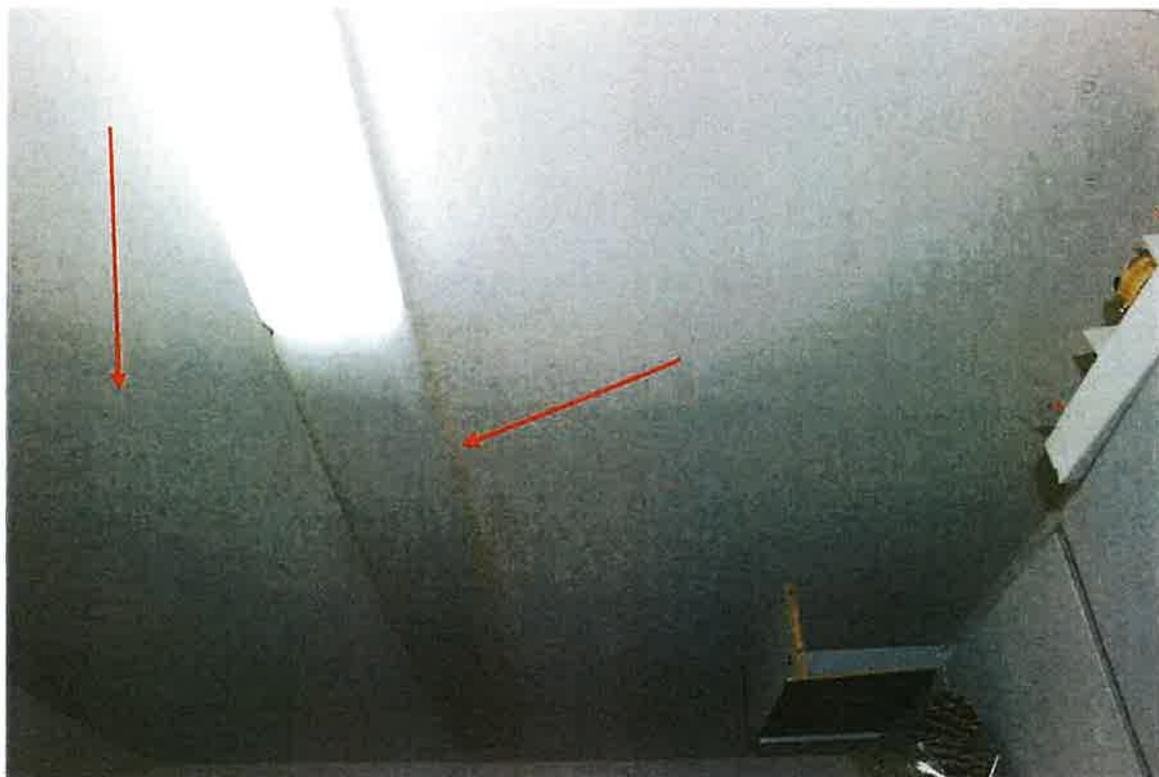
Bild 17 WC 1.8 Raumdecke

An der Raumdecke sind flächige Schimmelpilzbildungen fest zu stellen (Bild 17).

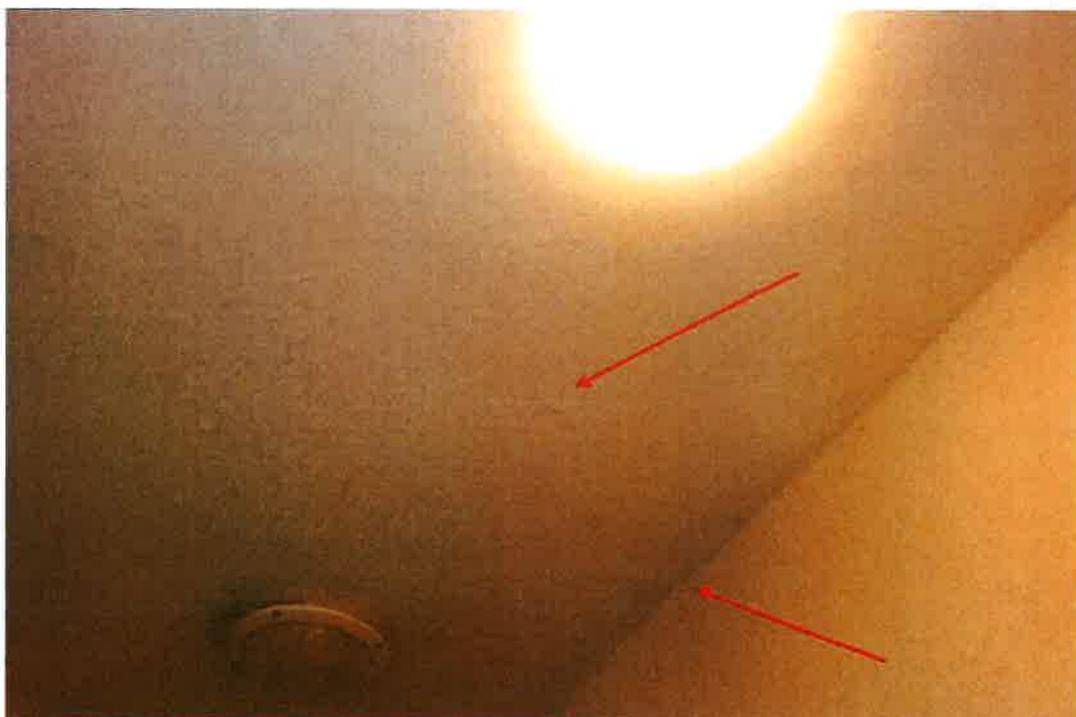
Bild 18 WC 1.9 Raumdecke

An der Raumdecke sind Schimmelpilzbildungen in kleineren Flächen und partiell Farbablösungen sichtbar (Bild 18).

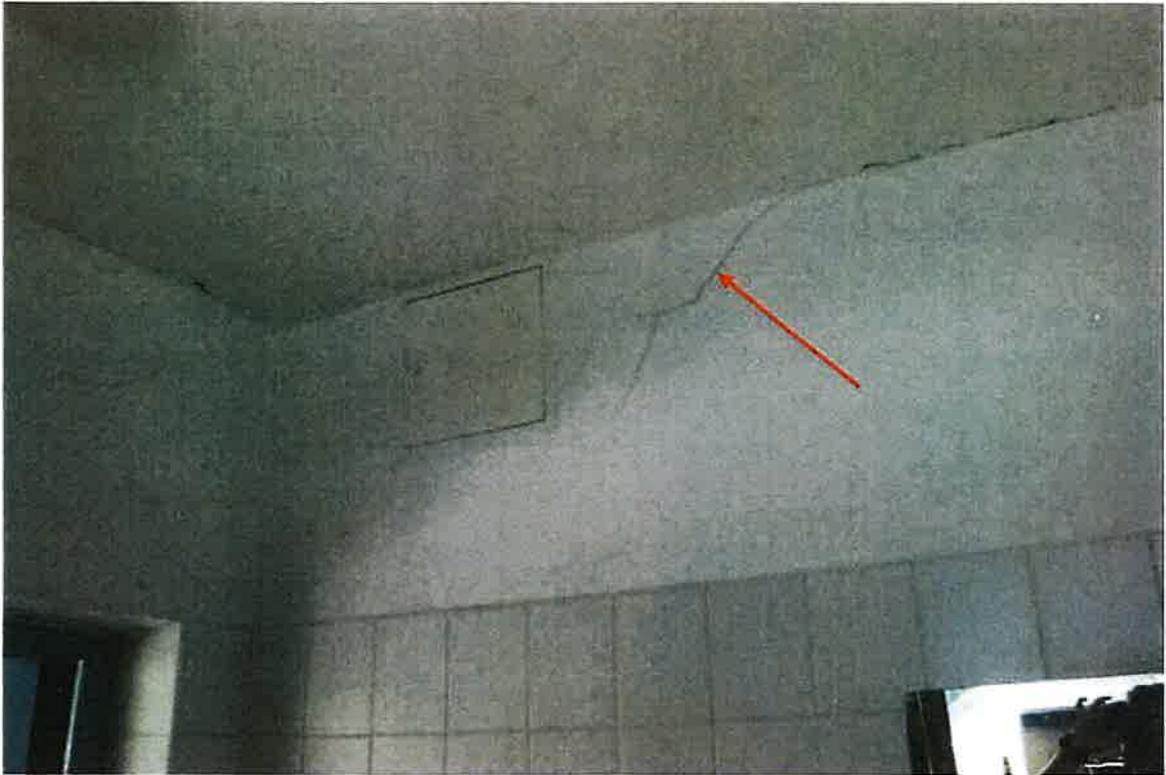
Bild 19 Beh. WC 1.10 Innenwand zu Raum 1.9

In der Innenwand zu Raum 1.9 verschiedene Putz- / Mauerwerksrisse fest zu stellen.  
Der Hauptriss verläuft diagonal von oben N/O nach unten S/W (Bild 19).

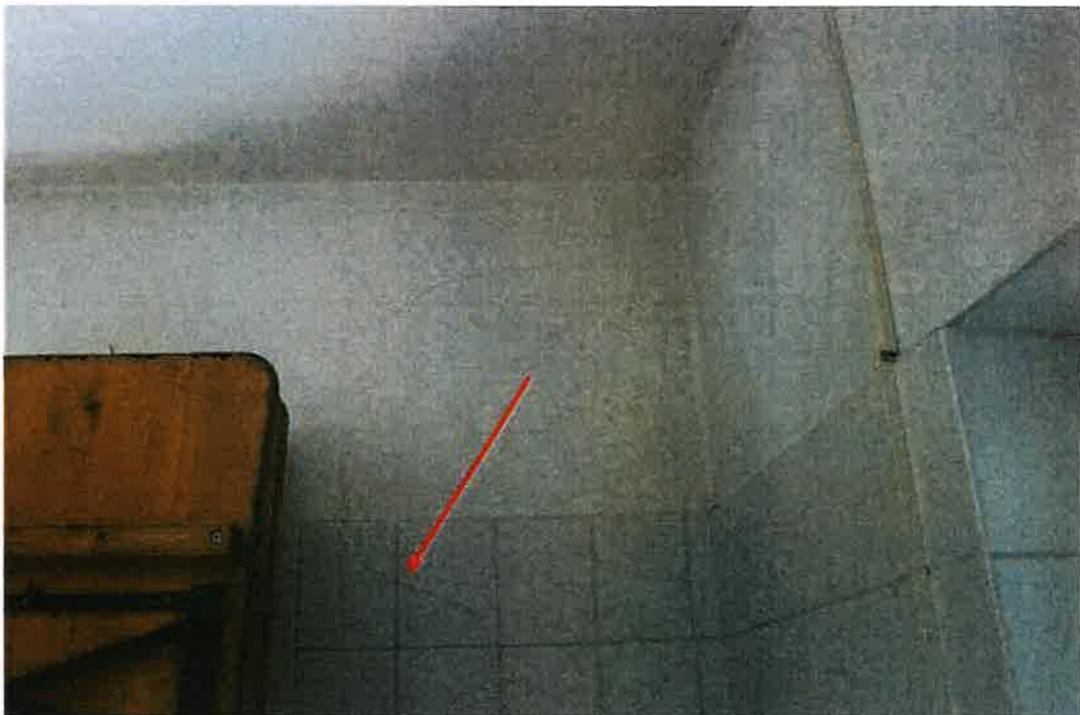
Bild 20 Beh. WC Außenwand S/O

Die gegenüberliegende Außenwand S/O zeigt ebenfalls verschiedene Rissverläufe,  
der Hauptriss verläuft auch hier diagonal von oben N/O nach unten S/W (Bild 20).

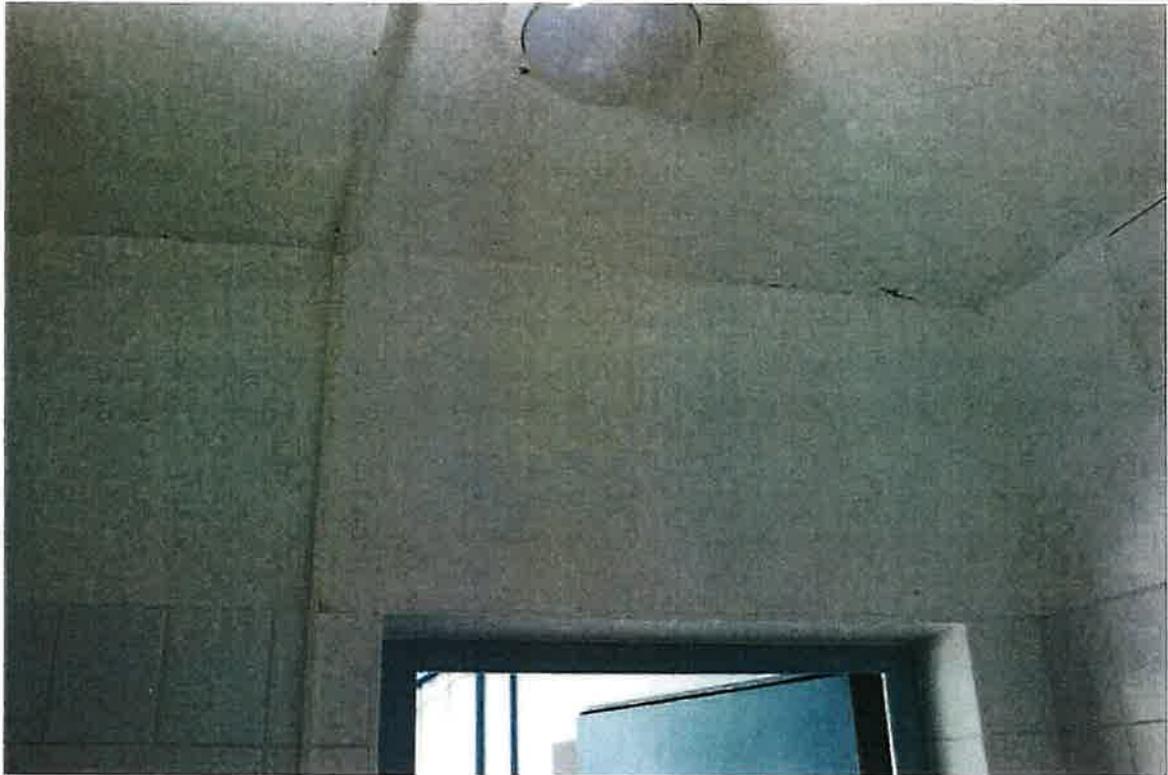
Bild 21 Beh. WC Türwand S/W

An der Türwand S/W sind oberhalb der Fliesenflächen netzartige Putzrisse sichtbar (Bild 21).

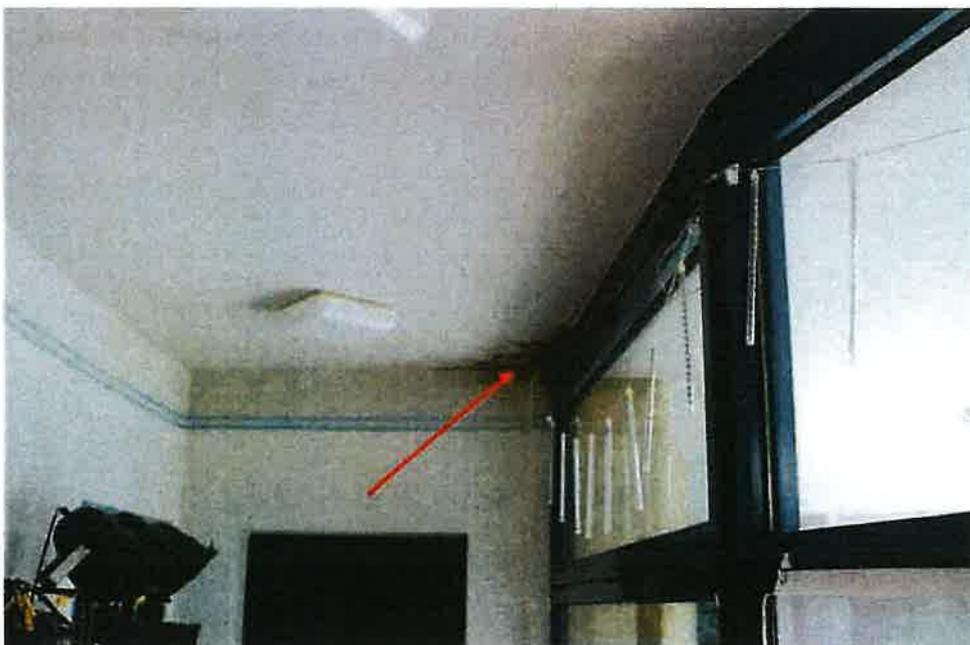
Bild 22 Gang OG Decke/ Außenwand S/O

In der nord-östlichen Raumecke Türwand/ Verglasung/ Decke ist eine massive Schimmelpilzbildung sichtbar (Bild 22).

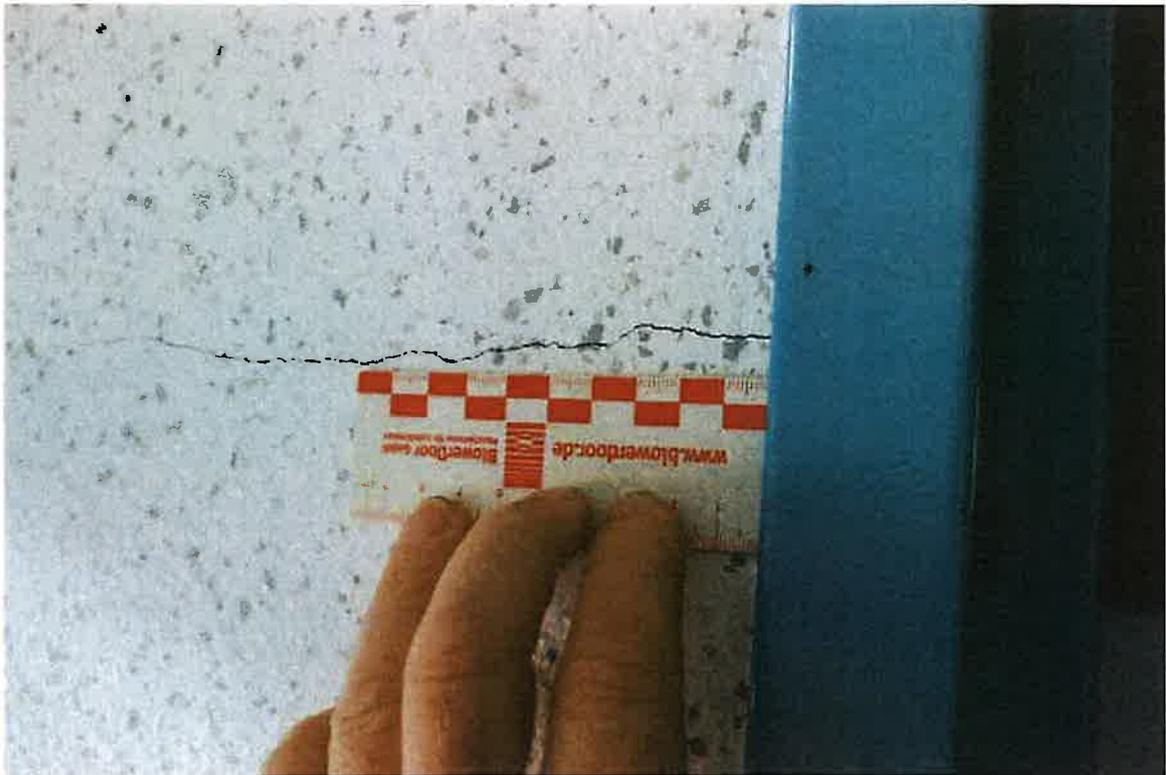
Bild 22 Gang OG Türwand zu Raum 2.1

In der Türwand zu Raum 2.1 ist im Mauerwerk links der Tür in etwa 1,60 m Höhe ein horizontaler Mauerwerksriss sichtbar (Bild 23).

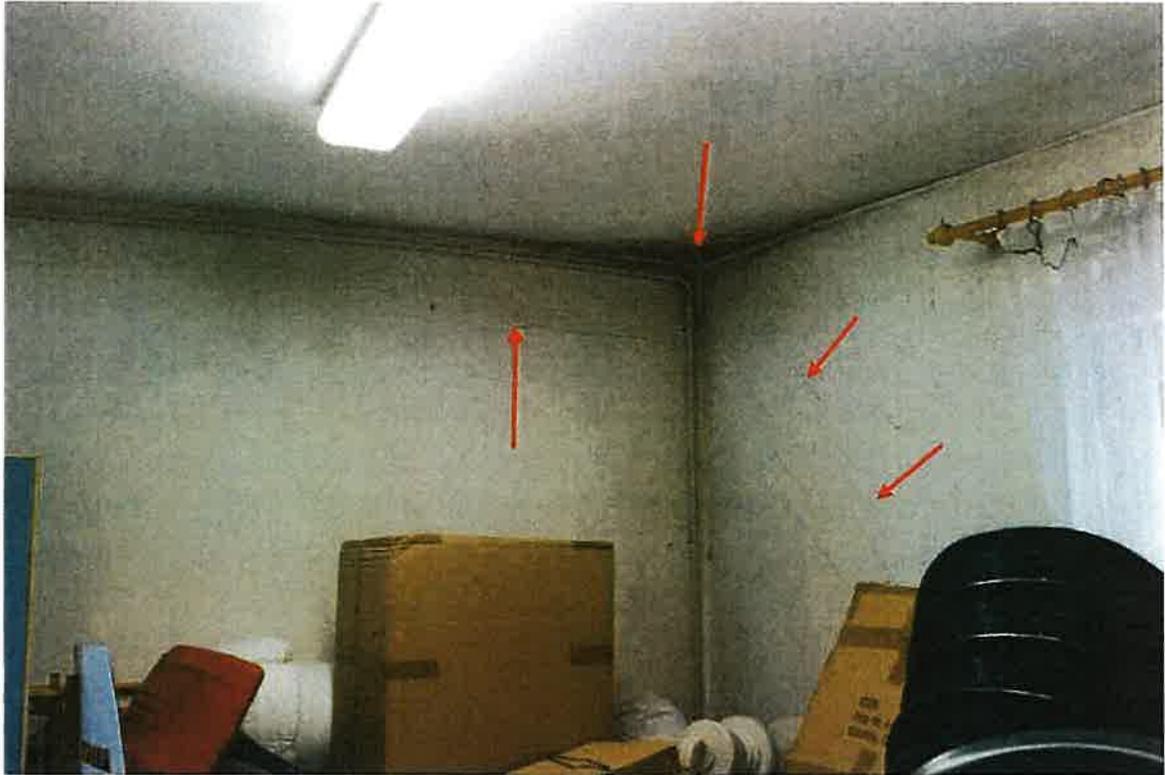
Bild 23 Raum 2.1 Außenwanddecke süd

In den Gebäudeaußenecken süd und west sowie an den Übergängen Decke/ Außenwand sind umlaufend massive Schimmelpilzbildungen vorhanden (Bild 24 und 24).

Die Außenwand S/O zeigt etwa 40 cm unterhalb der Decke einen horizontalen Mauerwerksriss (Bild 23). Die Fensterwand S/W weist ebenfalls diesen Horizontalriss auf. Außerdem Diagonalrisse am südlichen Wandende von oben süd nach unten nord verlaufend und am westlichen Wandende von oben nord nach unten süd verlaufend (Bild 23 und 24).

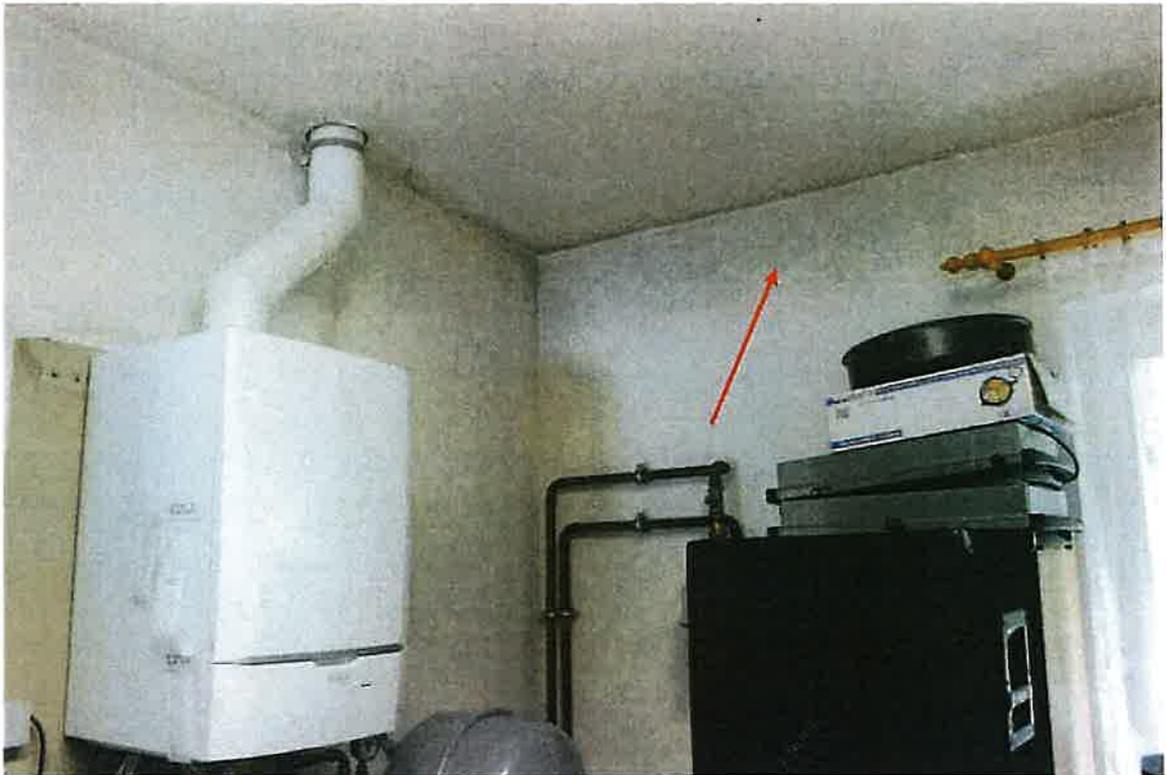
Bild 26 Heizung 2.2 Außenwand nord/ Innenwand zu Raum 2.1

Die Außenwand nord und die Innenwand zu Raum 2.3 zeigen großflächige Schimmelpilzbildungen (Bild 26 und 27).

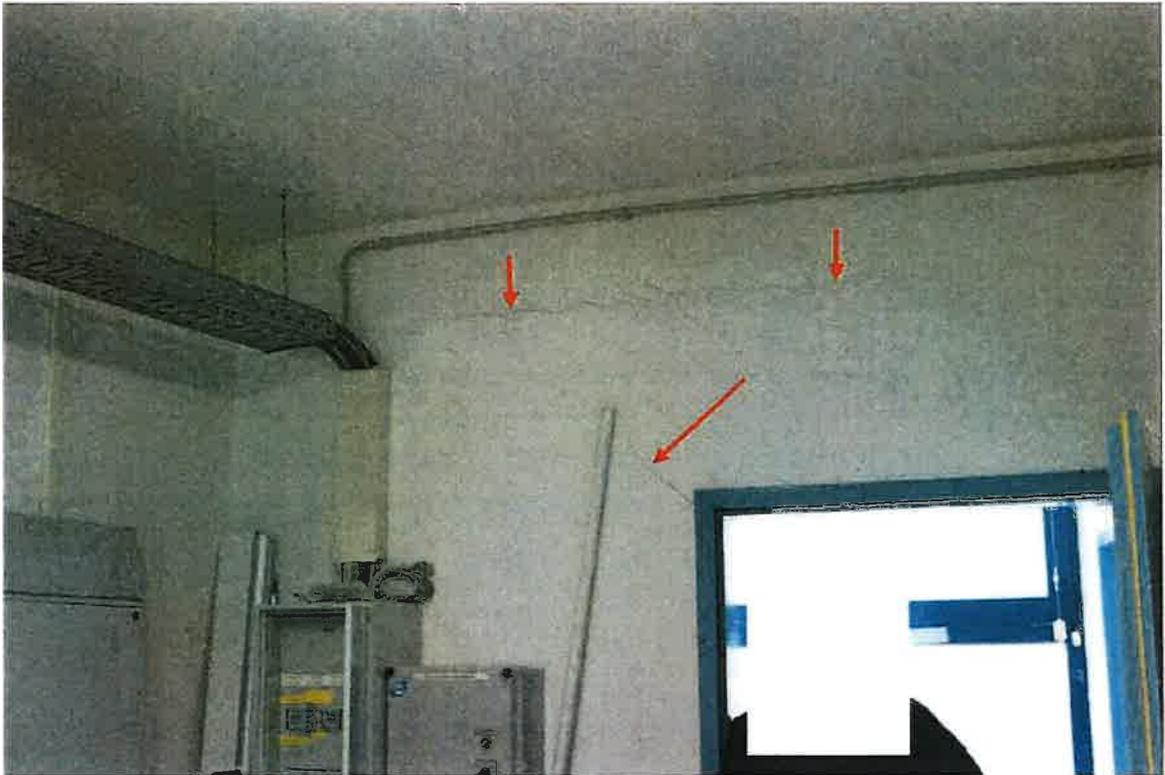
Bild 28 Heizung 2.2 Decke und Wand zum Gang

In der Innenwand zum Gang ist etwa 40 cm unterhalb der Raumdecke ein horizontaler Rissverlauf sowie ein diagonal Riss von der oberen Türecke aus fest zu stellen (Bild 28).

Vorgefundene horizontale Risse in den oberen Wandbereichen des Obergeschosses werden im Wesentlichen durch temperaturbedingte Längenänderungen und oder lastabhängige Formänderungen der Decke über Obergeschoss verursacht.

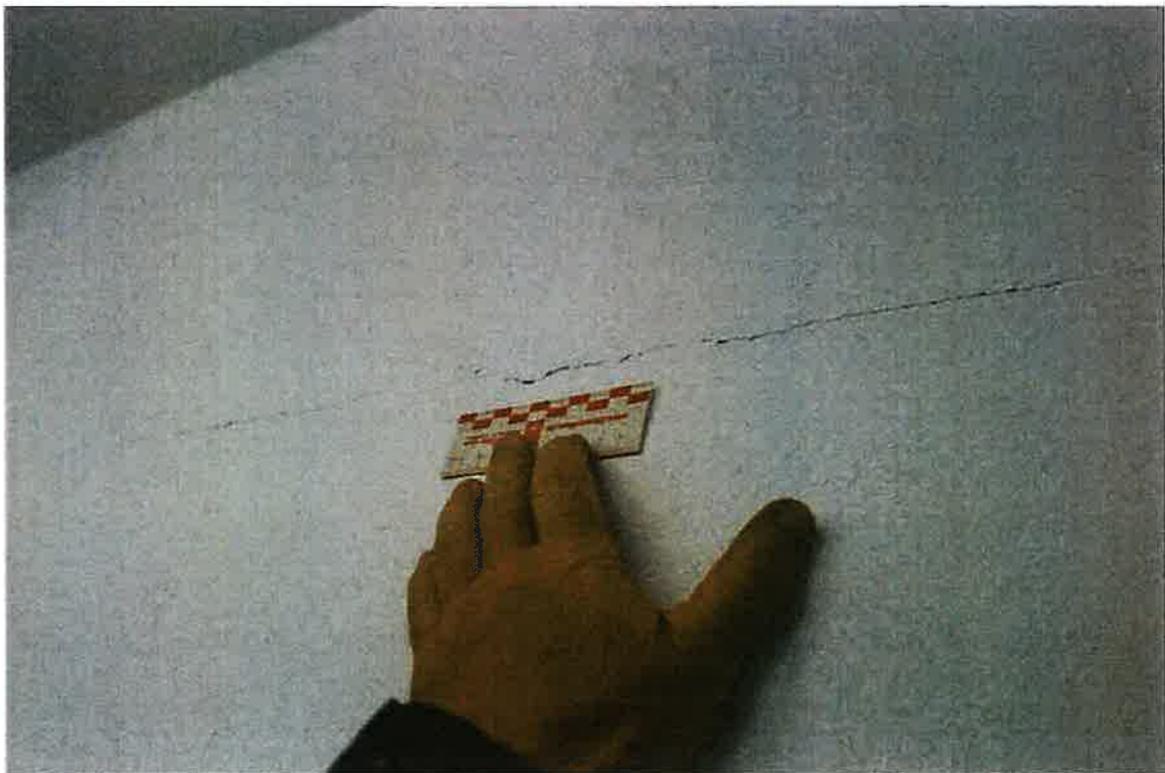
Bild 29 Raum 2.3 Wand zu Raum 2.4

In der Durchgangswand zu Raum 2.4 ist etwa 40 cm unterhalb der Raumdecke ein horizontaler Rissverlauf vorhanden (Bild 29).

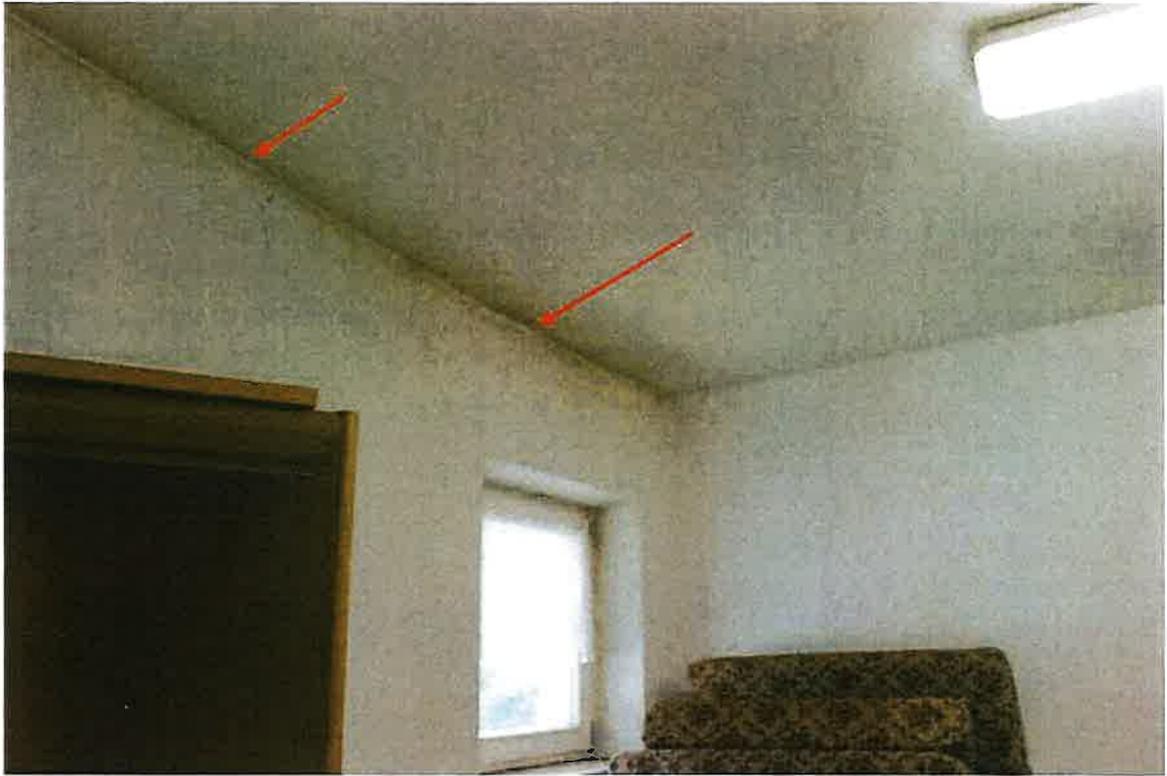
Bild 30 Raum 2.4 Außenwand nord

Am Übergang Außenwand/ Decke nord sind massive Schimmelpilzbildungen sichtbar (Bild 30).
