## Ausschreibung Mehrzweckgebäude mit Kurpark-Cafè im Erbbaupachtverhältnis

**Gegenstand des Gutachtens:**  
Gebäude Kurparkkaffee Jonsdorf

Olbersdorf, 21.09.2021

## 4. Feststellungen

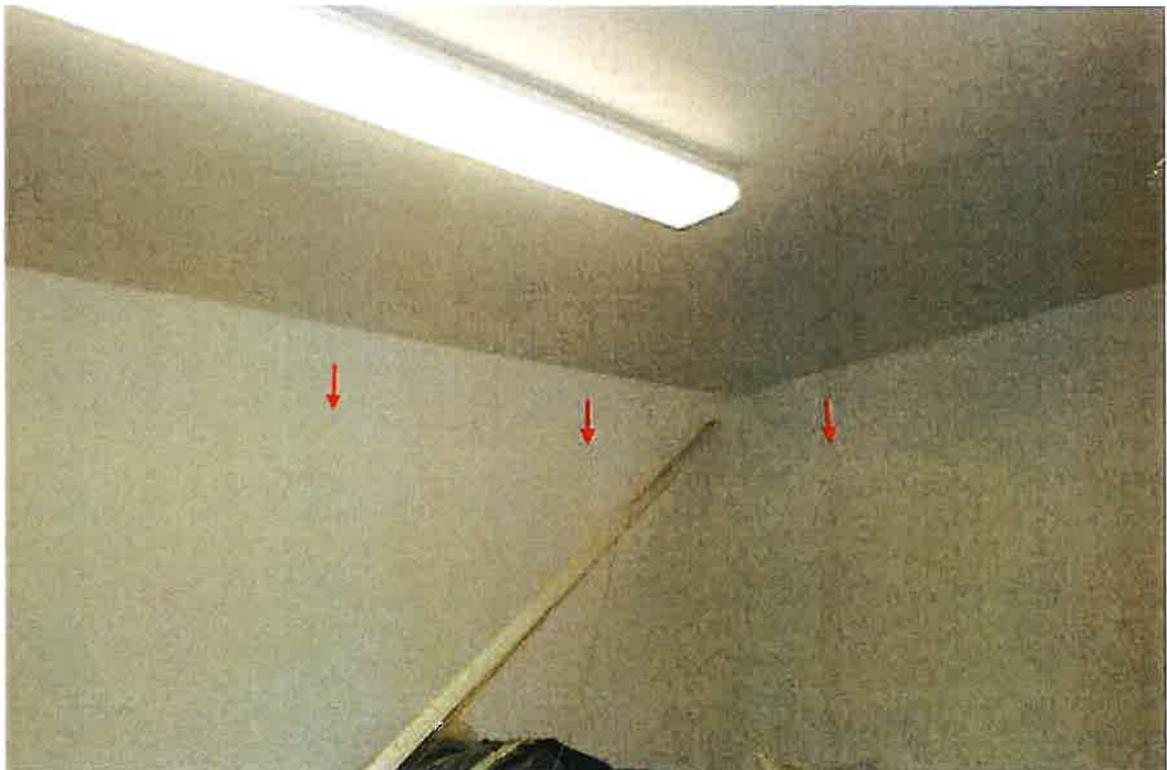
Bild 31 Raum 2.4 Innenwand zu Raum 2.5 und zum Gang

In der Innenwand zu Raum 2.5 und zum Gang ist etwa 40 cm unterhalb der Raumdecke ein horizontaler Rissverlauf sichtbar (Bild 31).

Vorgefundene horizontale Risse in den oberen Wandbereichen des Obergeschosses werden im Wesentlichen durch temperaturbedingte Längenänderungen und oder lastabhängige Formänderungen der Decke über Obergeschoss verursacht.

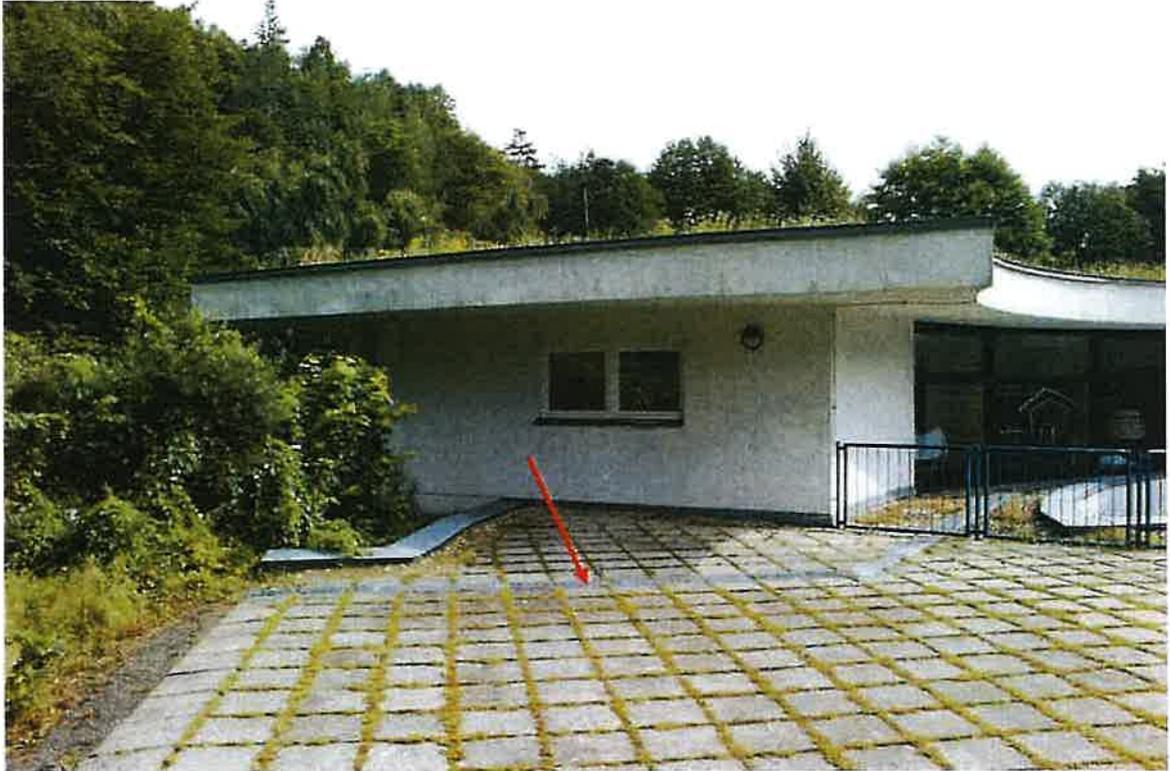
Bild 32 Terrasse über Gastraum mit Entwässerungsrinne

Die Terrassenfläche selbst zeigt einen unterschiedlich starken Bewuchs in den Plattenfugen. Die in der Fläche integrierte Entwässerungsrinne (Bild 32) ist stark verunreinigt und teilweise mit Bewuchs gefüllt, so dass eine bestimmungsgemäße Funktion nicht möglich ist (Bild 33).

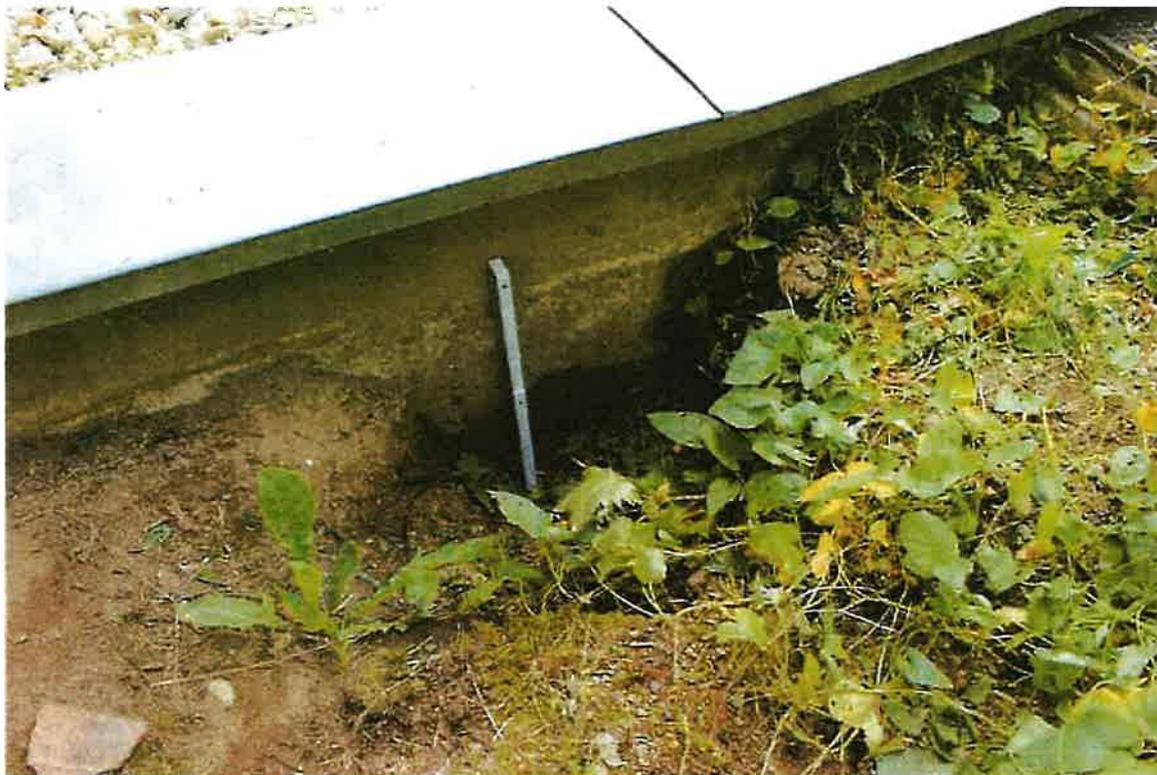
Bild 34 Außenwand N/W der Küche Erdgeschoss ohne Abdichtung

Die Außenwand N/W der Küche im Erdgeschoss ist komplett erdberührt. Eine vertikale Außenwandabdichtung ist nicht erkennbar (Bild 34). In der süd- westlichen Gebäudeecke zum Gastraum ist eine Fehlstelle in der Bauwerkshinterfüllung fest zu stellen, in welche Niederschlagswasser ungehindert ablaufen kann (Bild 35).

Zur endgültigen Klärung und Beseitigung der Feuchteursachen an der nordwestlichen Außenwand Raum 1.2 (Küche) muss diese bis unter die Fußbodenebene Erdgeschoss freigelegt werden. Die Abdichtung der Außenwand muss fachgerecht saniert werden. Der Kellerlichtschacht ist auf seine Eignung zu prüfen und eventuell auszutauschen. Wanddurchführungen für Lüftung und dergleichen sind fachgerecht einzudichten. An der Außenwand sollte eine Perimeterdämmung eingebaut werden um die unter 5.2 beschriebene Kondensatbildung zu vermeiden. Die vorhandene Drainage ist auf ihre

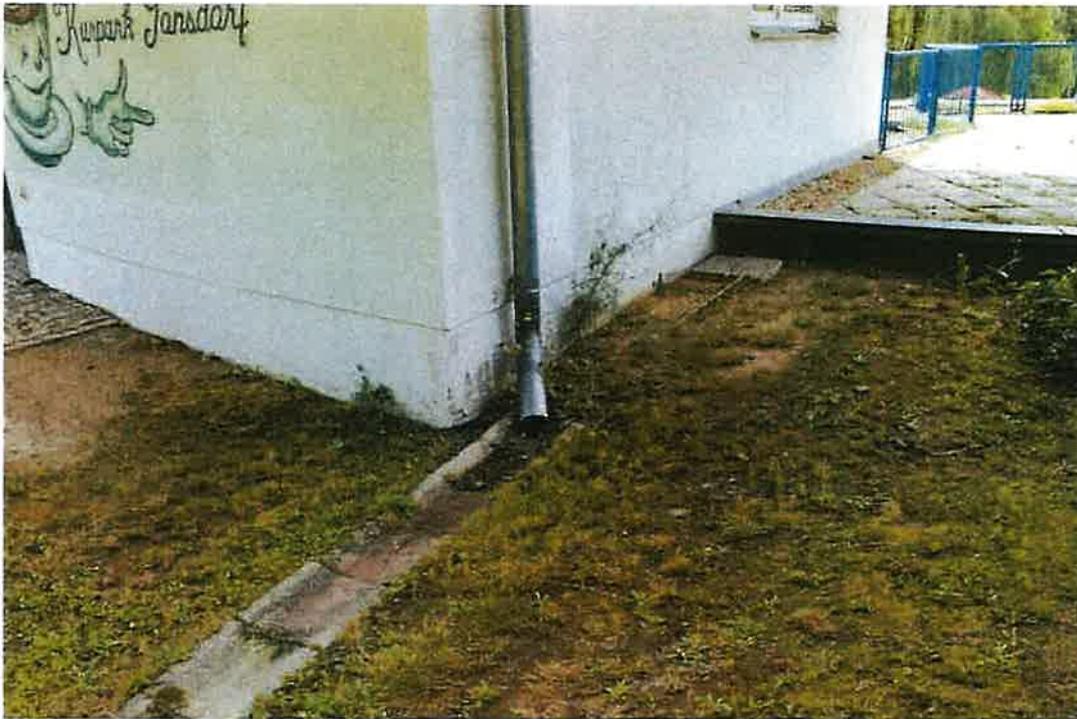
Bild 36 Fallrohr Ecke west

Die Fallrohre der Dachentwässerung gießen in westliche und nördliche Richtung frei über dem Gelände aus. Zur Weiterleitung des Niederschlagswassers sind Betonmuldensteine verlegt. Die Muldensteine liegen teilweise nicht mehr im Gefälle vom Gebäude weg oder sind für die anfallende Wassermenge zu klein dimensioniert. Beidseits der Muldensteine sind Ausspülungen und damit einhergehende Schäden an den Wegeflächen fest zu stellen (Bild 36 und 37).

Die Ableitung des Regenwassers vom Gebäude erfolgt auf der Nord- und Westseite über Fallrohre, die über der Geländeoberfläche frei ausgießen. Die zur weiteren Ableitung vorgesehenen Rinnsteine aus Beton sind durch Frostdruck und Vegetation verdrückt, das Wasser wird nicht mehr geführt abgeleitet, so dass es zu Ausspülungen am umliegenden Pflaster und zusätzlichen Bewässerung des nordwestlichen Außenwand- und Gründungsbereiches kommt (Bild 36 und 37).

- partielle Instandsetzung Fassade im Bereich der Feuchteschäden
- Reinigung Flachdach- und Streckeneinläufe
- Grundleitungen spülen
- Heranführen Regenentwässerung Nord- und Westseite
- Wiederherstellung Pflaster- und Wegeflächen Nord- Westseite

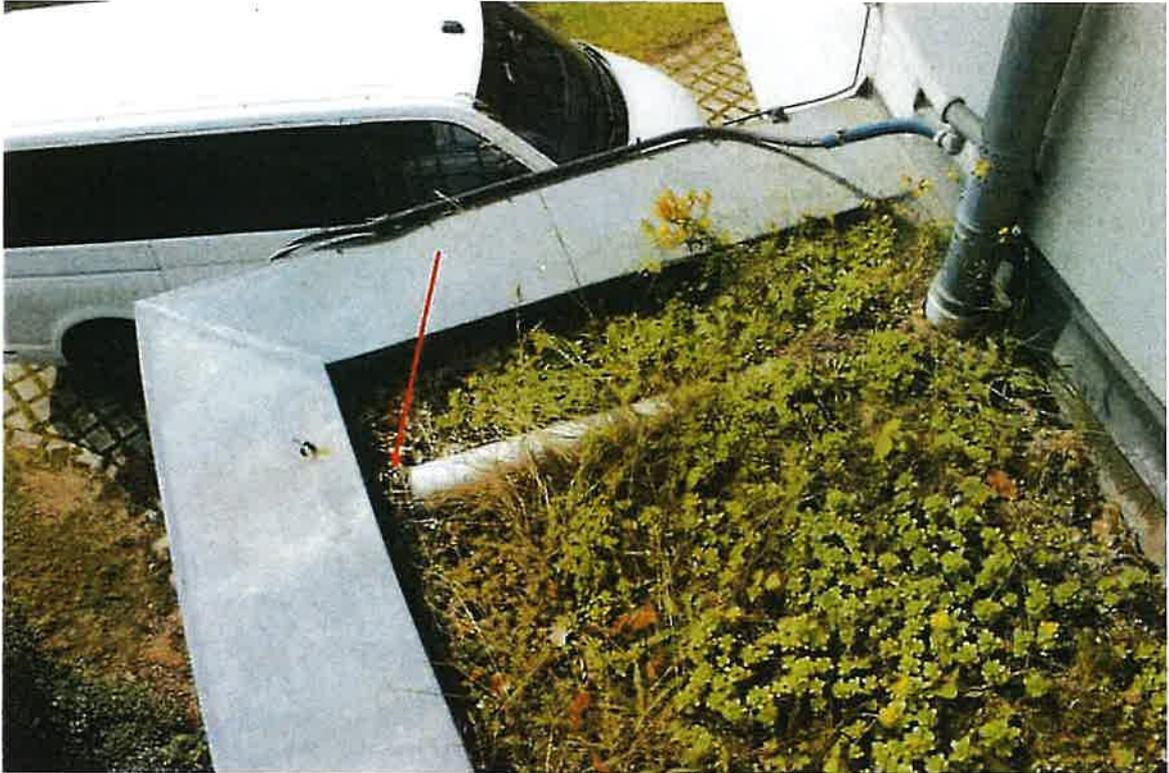
Bild 38 Gründach über Erdgeschoss N/O

Das Fallrohr an der östlichen Gebäudeecke endet frei auf dem Gründach über Erdgeschoss, unmittelbar vor einer Rohrdurchführung durch die nord-östliche Attika. Der Zwischenraum ist mit Laub und Pflanzenresten verstopft, so dass ein freier Wasserablauf nicht möglich ist (Bild 38).

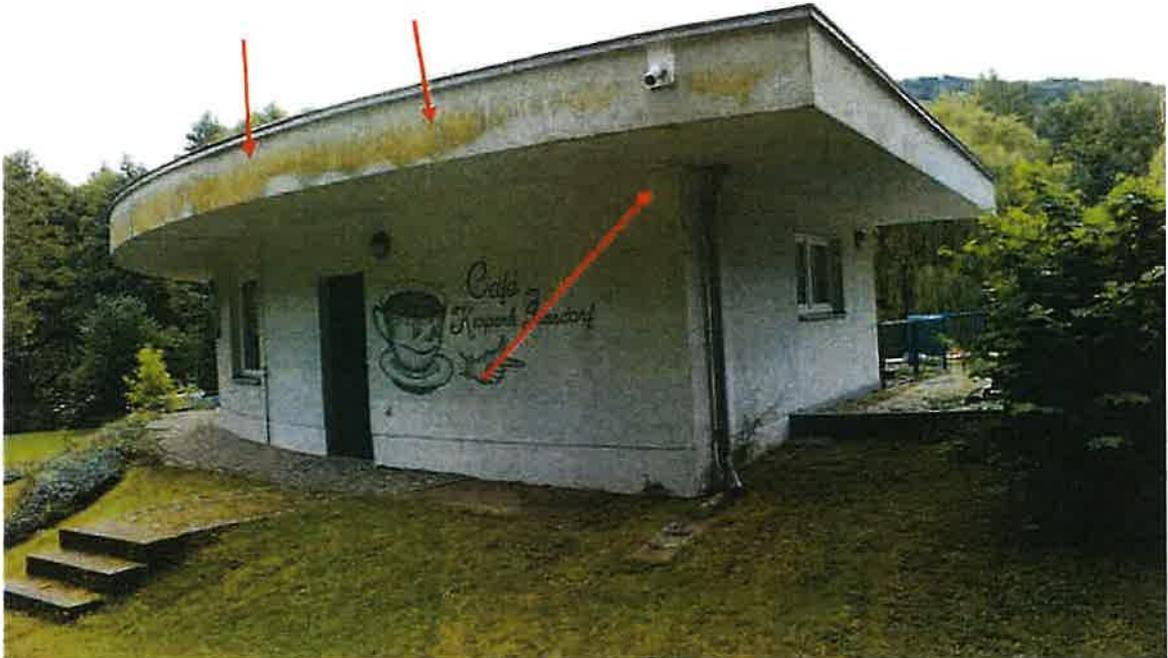
Bild 39 Gebäudeecke west, Feuchteschaden und Veralgung

An der westlichen Gebäudeecke sind am Übergang zum Dach deutliche Feuchteschäden sichtbar, die nach Aussage des Nutzers durch einen defekten Flachdachablauf verursacht sind (Bild 39).

Die Fassade zeigt partiell Veralgung, vor allem an der senkrechten Putzfläche der Flachdacheinfassung.

Im Dach- und Obergeschossbereich der Gebäudeecke West ist ein massiver Feuchteschaden festzustellen (Bild 39). Nach Aussage des Nutzers war ein defekter Flachdacheinlauf ursächlich, der aber zwischenzeitlich repariert sein soll. Die Feuchteschäden an Fassade und Dachüberstand sind noch vorhanden. Flachdacheinläufe sind regelmäßig zu kontrollieren und zu reinigen. Nicht funktionierende oder verstopfte Einläufe (Bild 33 und 38) führen zum Aufstauen von Niederschlagswasser auf dem Dach, im Extremfall bis zur Höhe der Notüberläufe. Das aufgestaute Wasser erzeugt erhebliche Lasteinträge in die darunter liegende bauliche Konstruktion, was die unter 5.3 beschriebenen statisch- konstruktiven Schäden verstärken kann.

Die Feuchteschäden im Bereich Dachüberstand und Außenwand Gebäudeecke West können nach Trocknung der Bauteile durch Reinigen der Oberflächen, partielle Instandsetzung von Armierungslagen und Oberputzschicht sowie Erneuerung des Fassadenanstriches instand gesetzt werden. In diesem Zusammenhang empfiehlt es sich, die flächig vorhandene Veralgung an der senkrechten Deckenstirnseite an der gesamten Dachlänge durch Reinigen mit einem algiziden Reinigungszusatz zu entfernen.

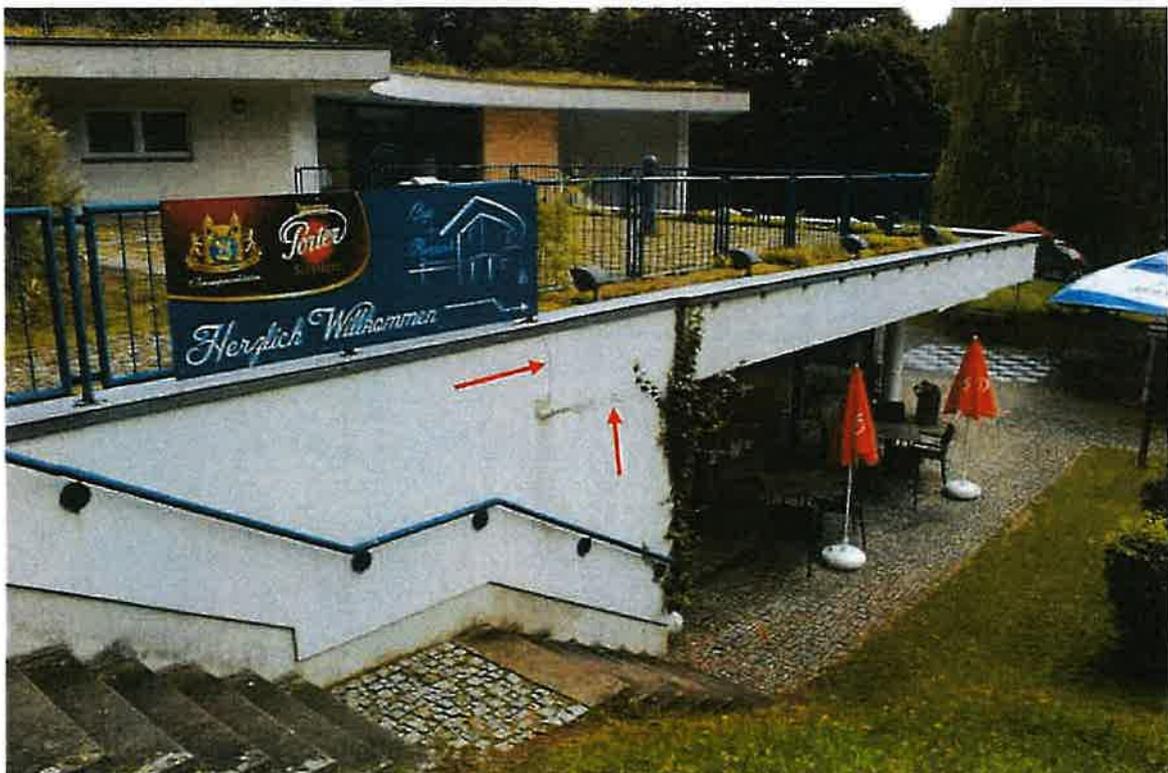
Bild 40 Einfassung Terrasse an der Böschungstreppe SW

An der Terrasseneinfassung zur süd- westlichen Böschungstreppe ist ein deutlicher Rissverlauf der Geometrie der Erdgeschossdecke folgend fest zu stellen (Bild 40).

Die massive Rissbildung an der Terrasseneinfassung oberhalb der Böschungstreppe S/W (Bild 40) wird durch gegensätzliche Bewegungen zwischen Betondecke über Erdgeschoss und der Mauerwerkswand verursacht. Die Stahlbetondecke ist auf der, hinter der Terrasseneinfassung liegenden Außenwanddecke der Gaststube aufgelagert. Die normale Durchbiegung der Decke im Bereich des Gastraumes bedingt ein Anheben der auskragenden Deckenränder und führt zum Abheben der Decke von der außen stehenden Wand.
