Sachverständiger für Schäden an Gebäuden (EIPOS)

## SACHVERSTÄNDIGENGUTACHTEN

**Geschäfts-Nr.: 4821/1**

**Gegenstand des Gutachtens:**  
Gebäude Kurparkkaffee Jonsdorf

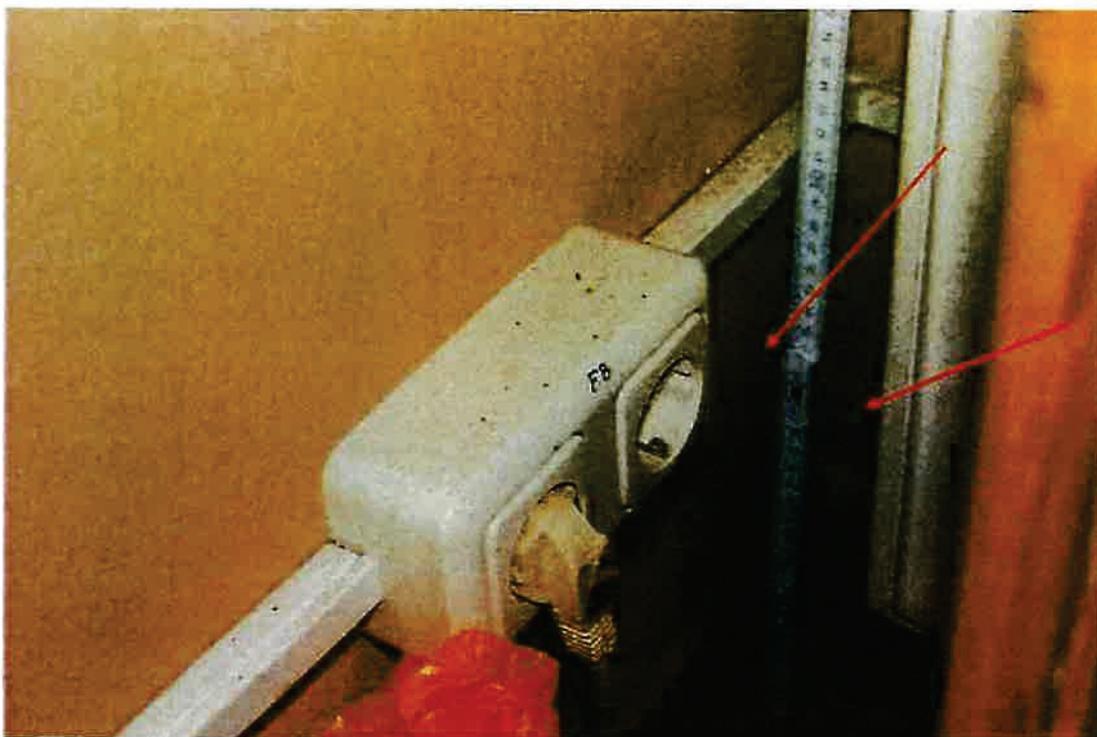
Bild 1 Gastraum Ecke west

In der westlichen Raumecke ist bis etwa 30 cm über Fußboden eine deutliche Schimmelpilzbildung fest zu stellen (Bild 1).

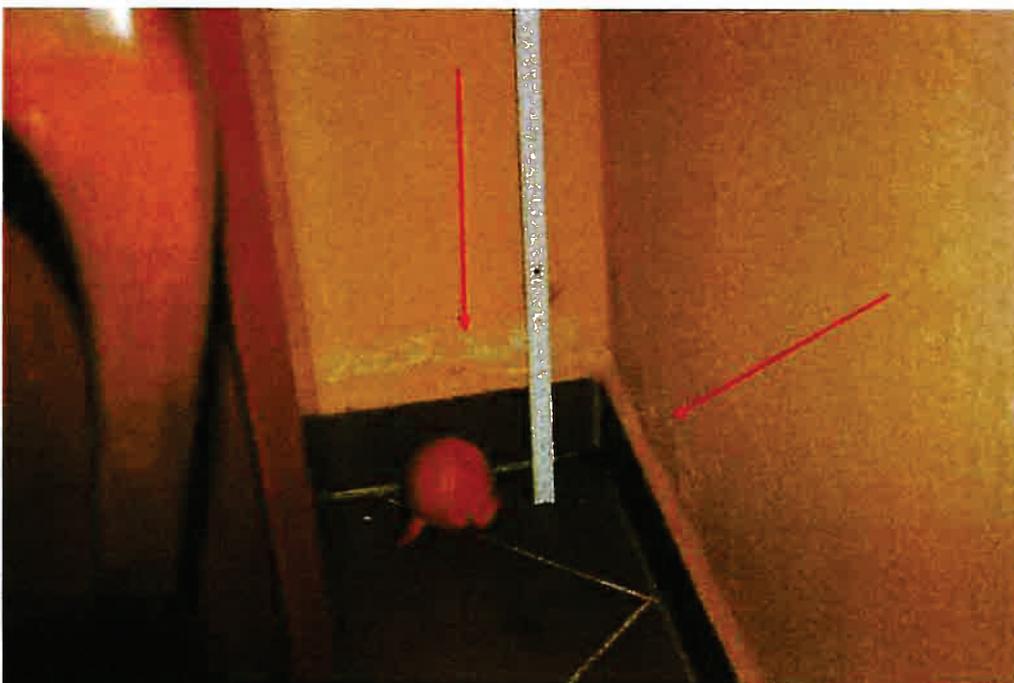
Bild 2 Gastraum Ecke ost

Die östliche Raumecke zeigt unmittelbar über der Sockelfliese feuchtebedingte Ausblühungen und Farbablösungen (Bild 2). An dieser Gebäudeecke löst sich der Sockelputz außen partiiell ab (Bild 3), eine vertikale Abdichtung ist außen nicht zu erkennen.

Die Feuchteschäden am Innenputz über Fußboden im Gastraum Ecke Ost haben Ihre Ursache in der fehlenden Vertikalabdichtung des Sockelmauerwerkes. Die Pflasterfläche des Außenbereiches schließt ohne sichtbare Abdichtung an den Mauerwerkssockel an, Niederschlagswasser und Bodenfeuchtigkeit können ungehindert in die Außenwand eindringen (Bild 2 und 3).

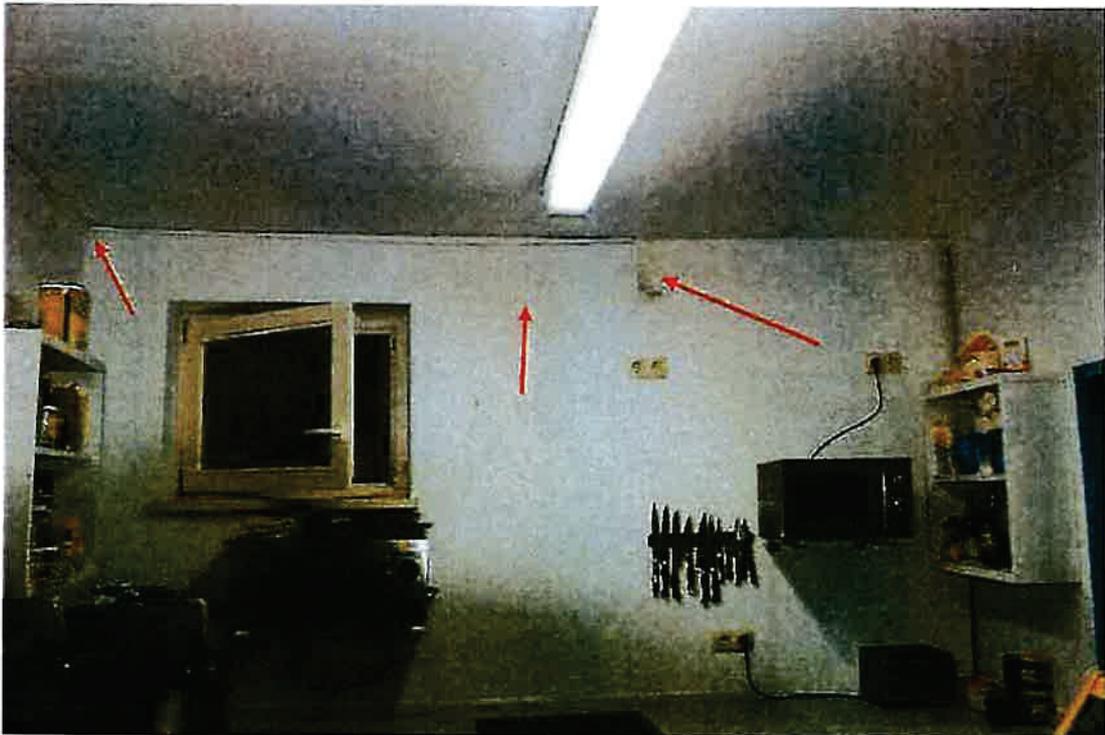
Bild 4 Küche Außenwand N/W

An der Außenwand N/W sind unmittelbar unterhalb der Zimmerdecke Feuchtflecken und Ausblühungserscheinungen sichtbar (Bild 4).

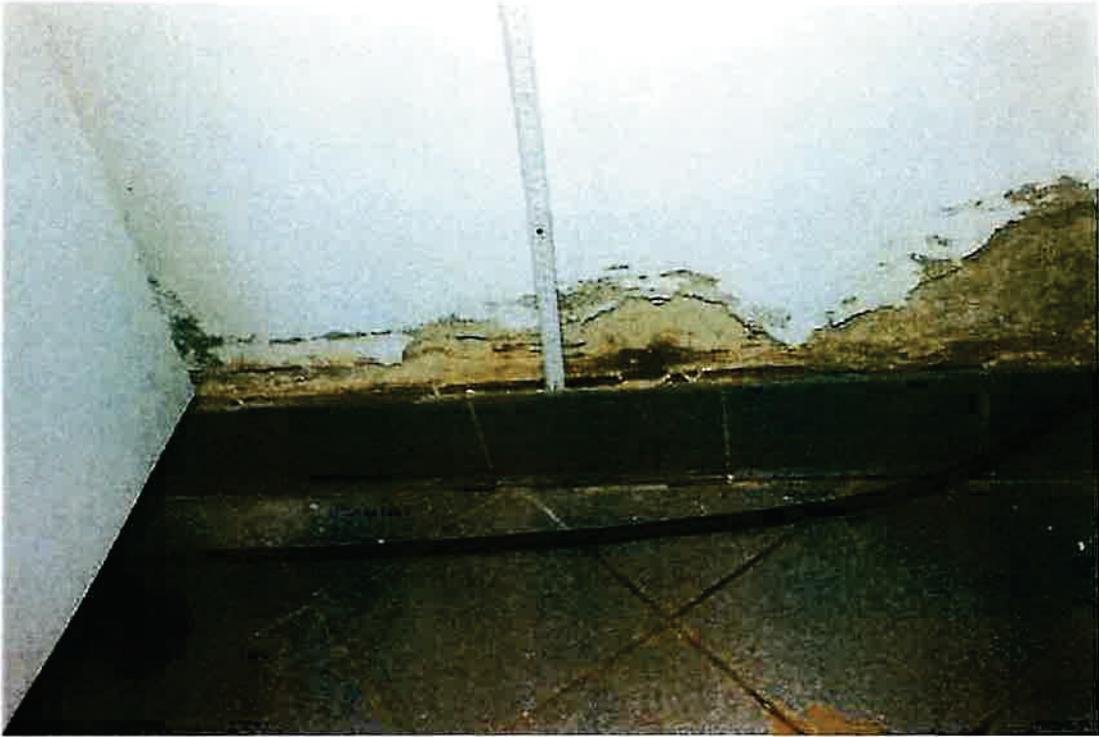
Bild 5 Küche Außenwand N/W

Der Sockelbereich der Außenwand N/W ist unterhalb der sichtbaren horizontalen Mauerwerkssperrschicht massiv durchfeuchtet, die Sockelfliese löst sich auf der kompletten Wandlänge ab (Bild 5).

Die vorgefundene Situation in der Küche im Erdgeschoss lässt mit großer Wahrscheinlichkeit darauf schließen, dass eine defekte Vertikalabdichtung an der Außenwand NW schadensursächlich ist. Das eindringende Wasser hat sich bereits unter dem Fußbodenaufbau verteilt und die Umfassungswände des Küchenraumes von unten bis zur horizontalen Mauerwerkssperrschicht durchfeuchtet. Der Schaden ist in den angrenzenden Nachbarräumen entsprechend feststellbar (Bild 5, 7, 8, 9).

Zur endgültigen Klärung und Beseitigung der Feuchteursachen an der nordwestlichen Außenwand Raum 1.2 (Küche) muss diese bis unter die Fußbodenebene Erdgeschoss freigelegt werden. Die Abdichtung der Außenwand muss fachgerecht saniert werden. Der Kellerlichtschacht ist auf seine Eignung zu prüfen und eventuell auszutauschen. Wanddurchführungen für Lüftung und dergleichen sind fachgerecht einzudichten. An der Außenwand sollte eine Perimeterdämmung eingebaut werden um die unter 5.2 beschriebene Kondensatbildung zu vermeiden. Die vorhandene Drainage ist auf ihre

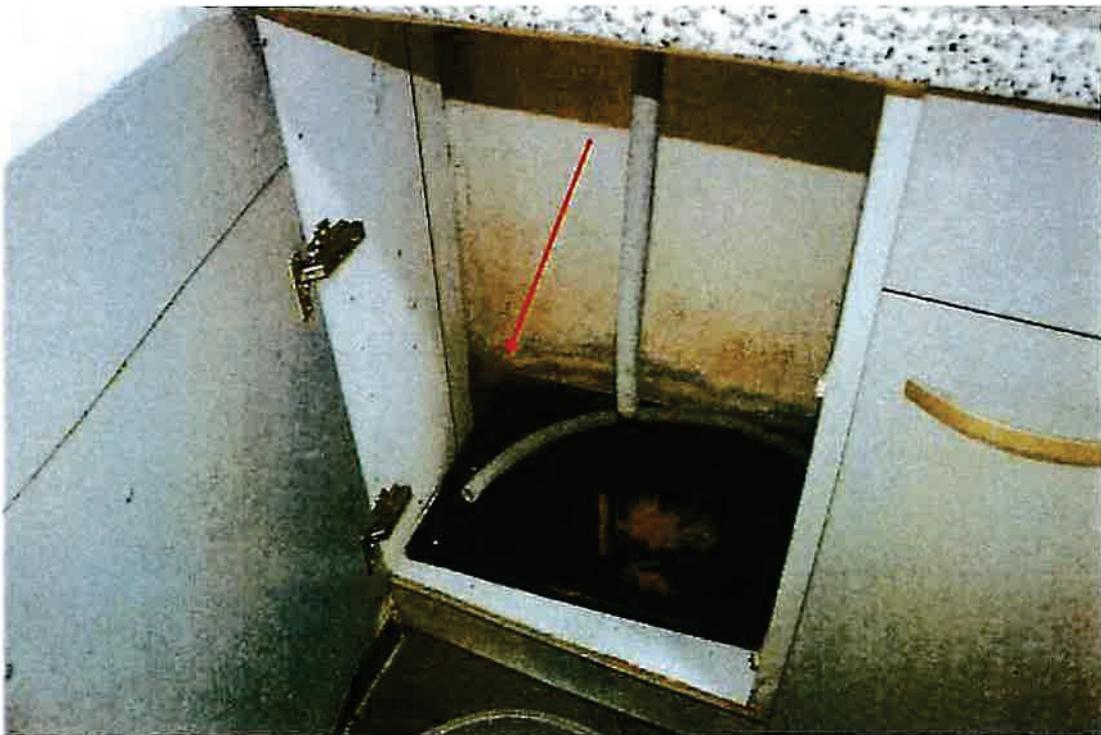
Bild 7 Küche Raumecke S/W

In der Raumecke S/W sind ebenfalls Durchfeuchtungen des Wandsockels sichtbar (Bild 6), die auch auf der Wandseite zum Gastraum feststellbar sind (Bild 7).

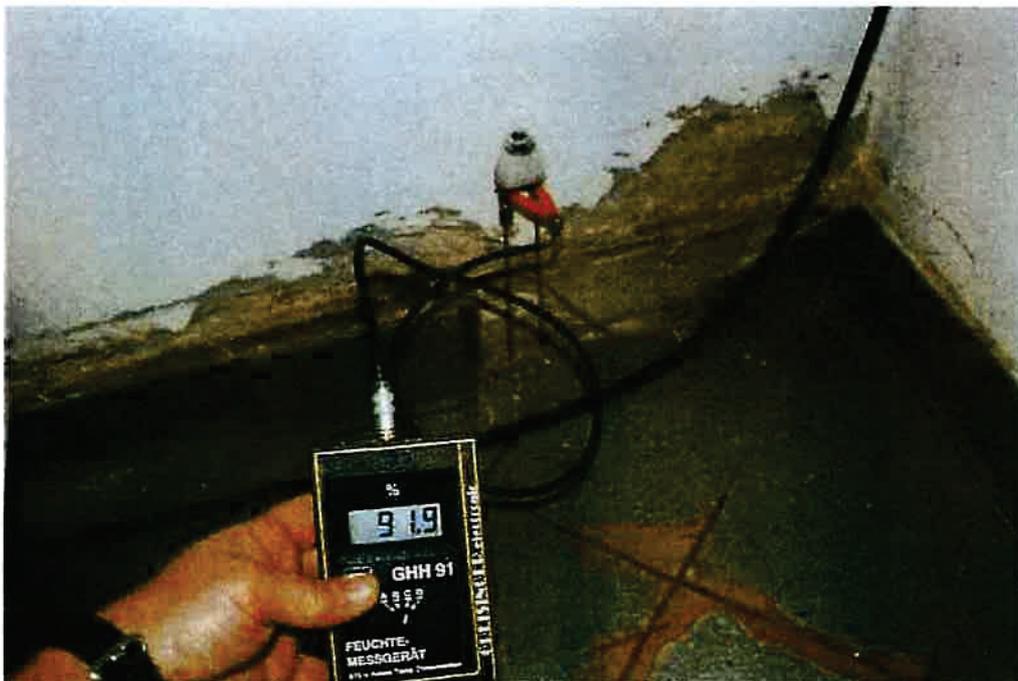
Bild 9 Küche Außenwand NW

In der nord- westlichen Randfuge des Fußbodens wurde zum Ortstermin eine Feuchtemessung mittels Dielektrizitätsmethode vorgenommen. Die Messsonden wurden dabei 13 cm tief in die Randfuge eingeführt, was auf einen entsprechend starken Fußbodenaufbau schließen lässt. Die Messung ergab einen Messwert von 91,9 Digits, was als massiv feucht/ nass gewertet wird (Bild 9).

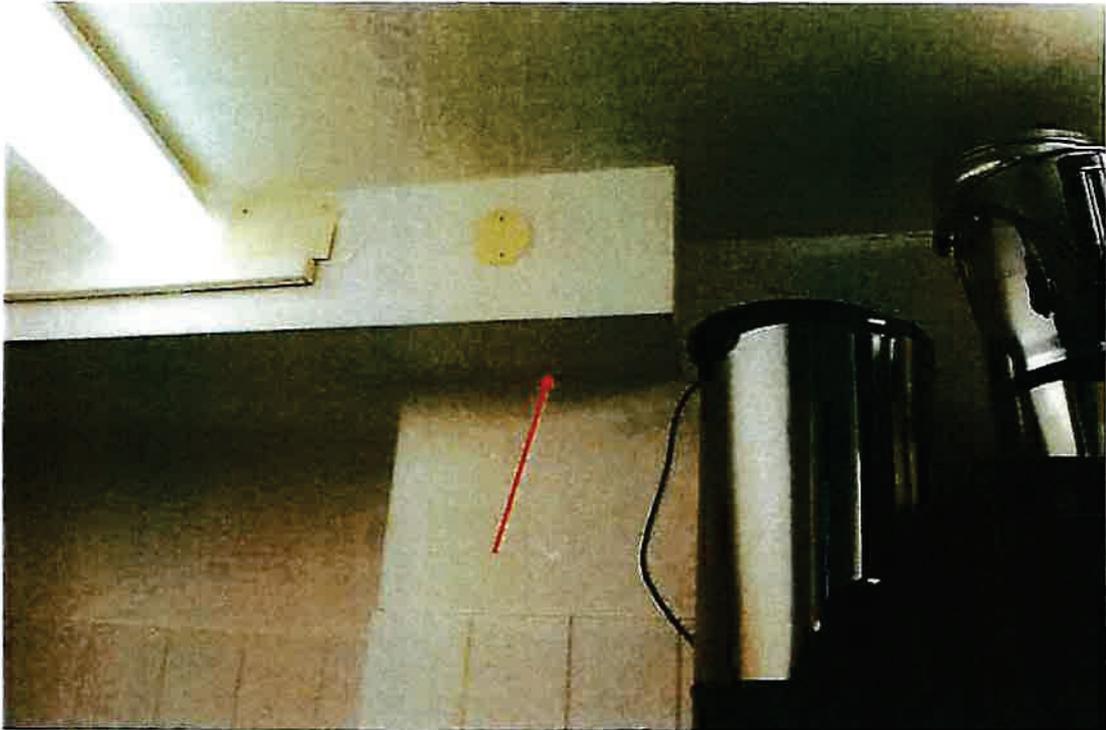
Bild 10 Lager Außenwand nord

Im Anschlussbereich Decke zur Außenwand nord ist eine horizontale Trockenbauverkofferung vorhanden, in der haustechnische Leitungen geführt sind. Die Verkofferung zeigt an der Unterseite Feuchteflecken (Bild 10).

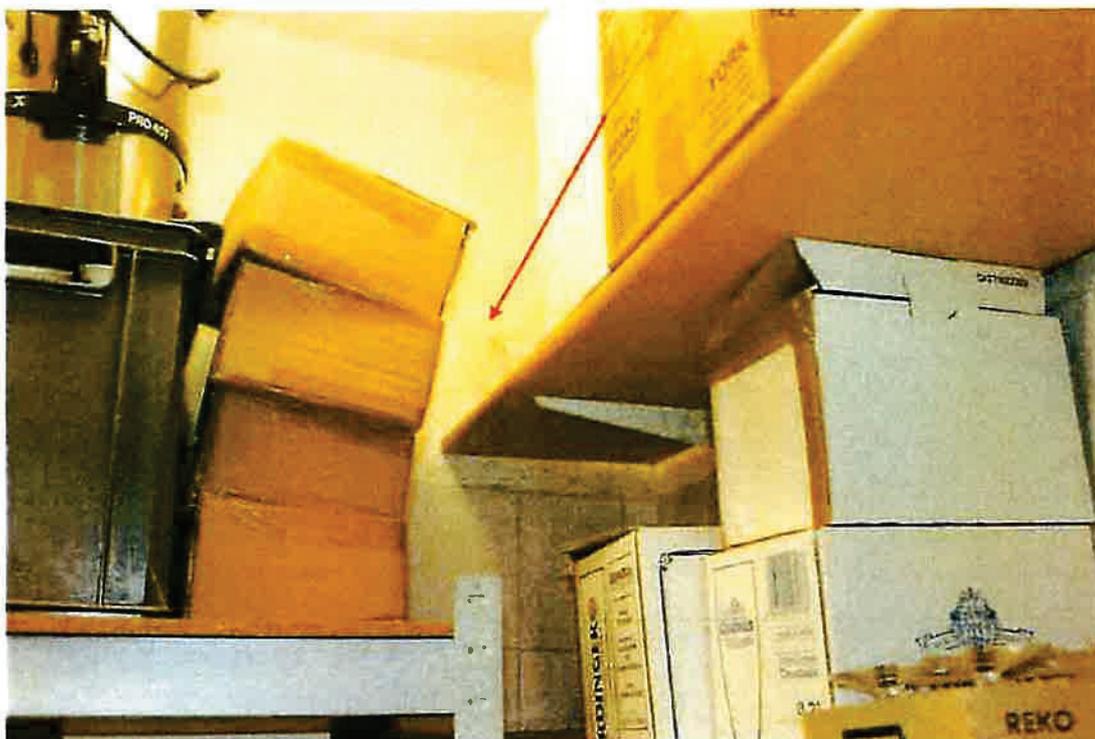
Bild 11 Lager Außenwand nord

Die Außenwand nord weist außerdem oberhalb der gefliesten Wandflächen eine deutliche Schimmelpilzbildung auf (Bild 11).

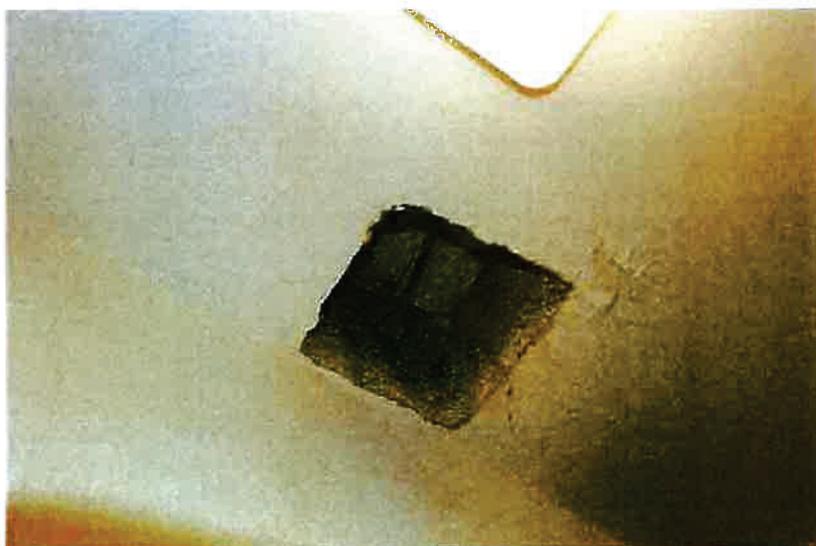
Bild 12 Lager Deckendurchbruch Stahlbetondecke

In der Decke zum Obergeschoss ist ein nicht verschlossener Deckendurchbruch in der Stahlbetondecke vorhanden, der oberseitig durch den Fußbodenaufbau im Obergeschoss abgedeckt ist. An den unterseitigen Randbereichen der Öffnung sind Feuchteflecken und Ablaufspuren von Flüssigkeit zu erkennen (Bild 12). Der Durchbruch liegt unmittelbar an der südlichen Wand zum Gang.

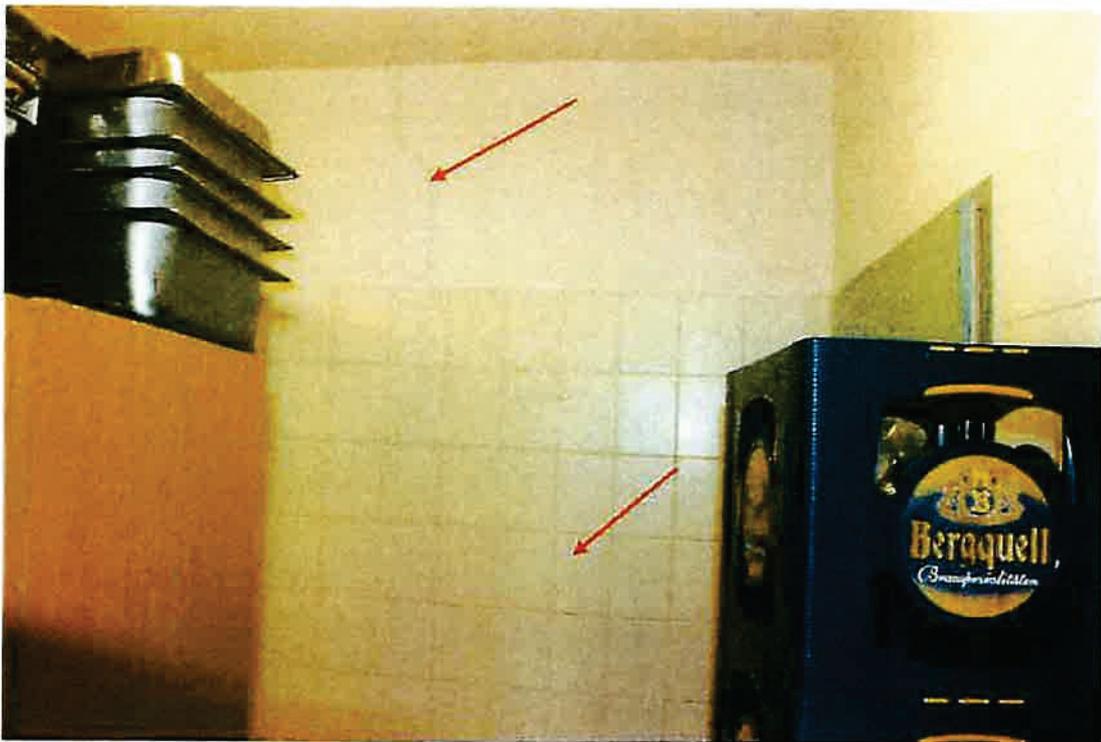
Bild 13 Lager Wand zu Raum 1.6

Die Wand zum Lager (1.6) weist einen Mauerwerksriss diagonal verlaufend auf (Bild 13).

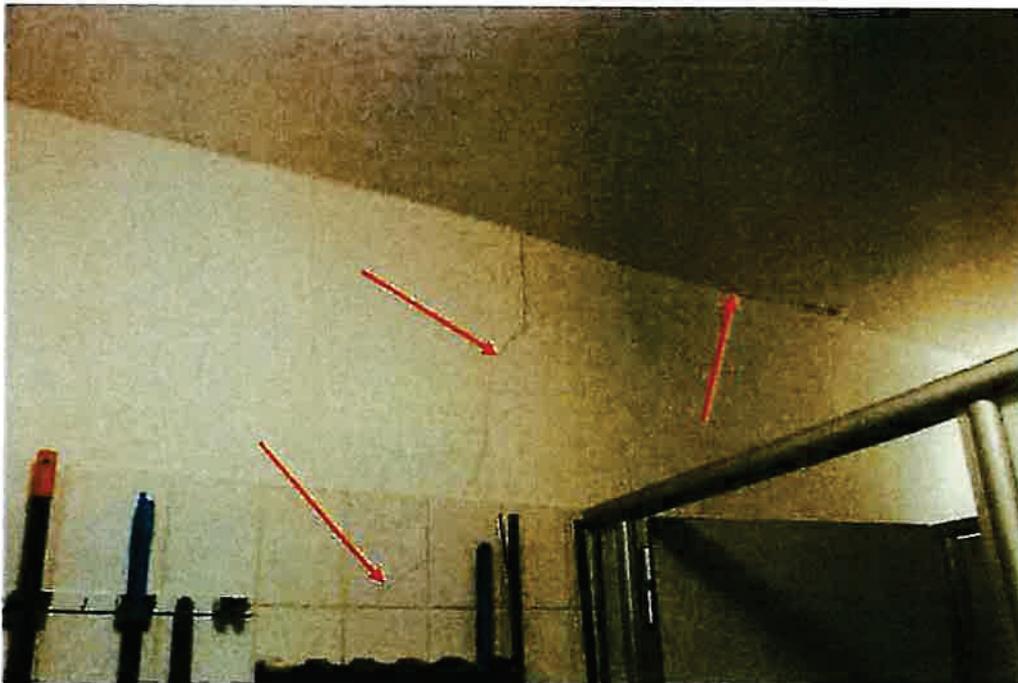
Bild 14 Lager 1.6 Wand zu Raum 1.5

Der im Raum 1.5 festgestellte Mauerwerksriss in der Wand zu Raum 1.6 ist auch vom Raum 1.6 aus sichtbar und setzt sich im Anschluss Decke Wand in nördlicher Richtung fort (Bild 14).

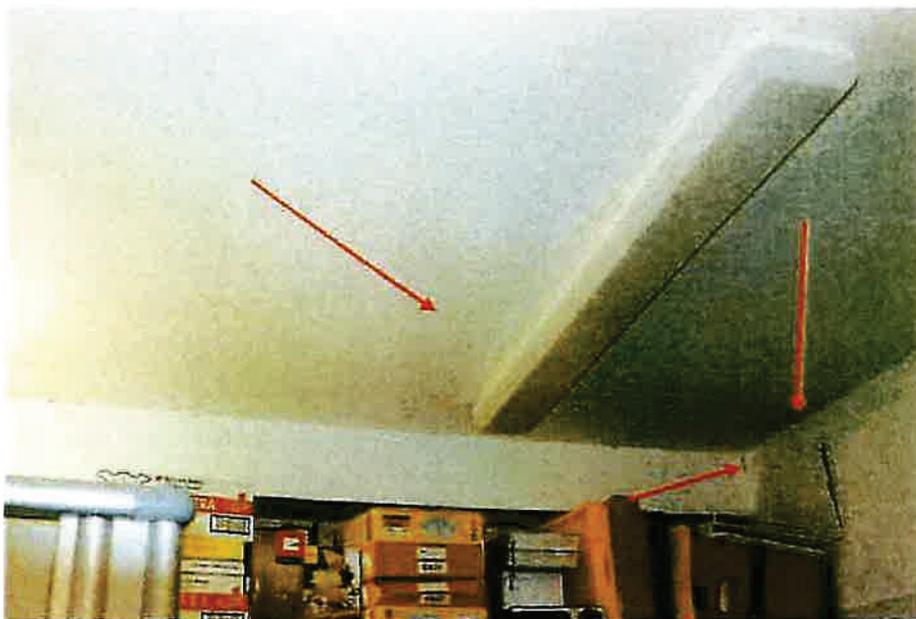
Bild 15 Lager 1.6 Decke nördlicher Bereich

Am nördlichen Bereich der Raumdecke und den Anschlüssen Wand zur Decke in diesem Bereich ist eine beginnende Schimmelpilzbildung sichtbar (Bild 15).

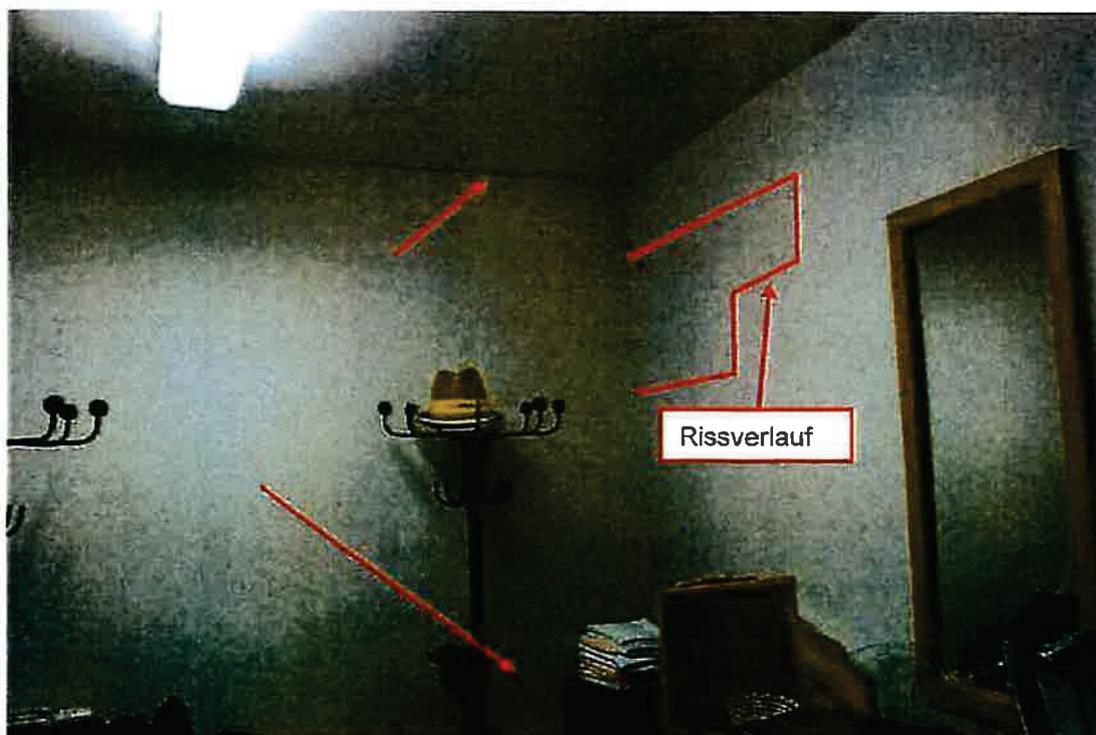
Bild 16 Lager 1.7 Außenwand nord und Wand zu Raum 1.8

An der Außenwand nord und dem Übergang Wand zur Decke nord ist eine flächige Schimmelpilzbildung sichtbar (Bild 16).

In der Wand zu Raum 1.8 sind am nördlichen Wandende Putzrisse, dem Verlauf der Mauerwerksfugen folgend (Steinputzrisse) sichtbar (Bild 16).

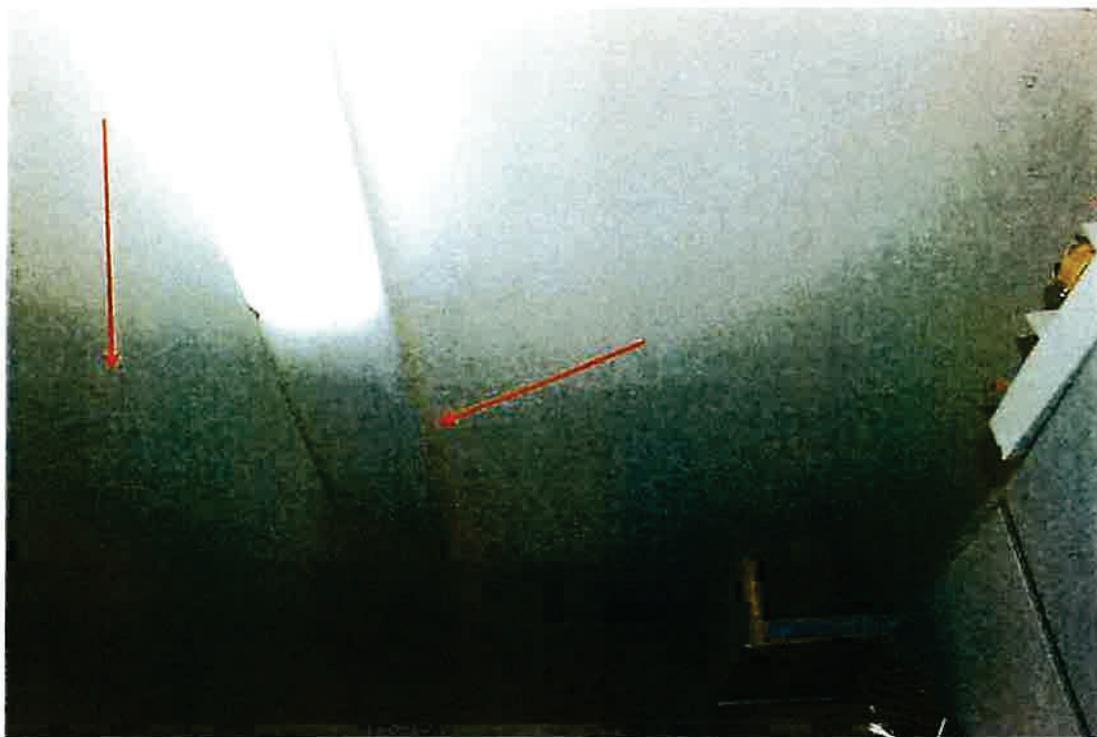
Bild 17 WC 1.8 Raumdecke

An der Raumdecke sind flächige Schimmelpilzbildungen fest zu stellen (Bild 17).

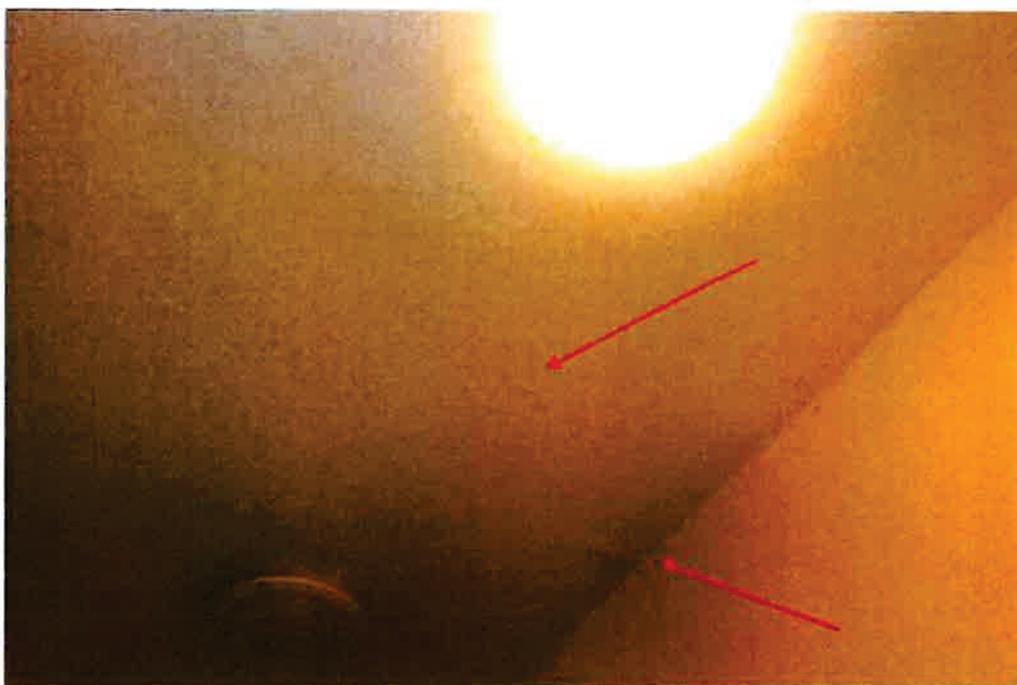
Bild 18 WC 1.9 Raumdecke

An der Raumdecke sind Schimmelpilzbildungen in kleineren Flächen und partiell Farbablösungen sichtbar (Bild 18).

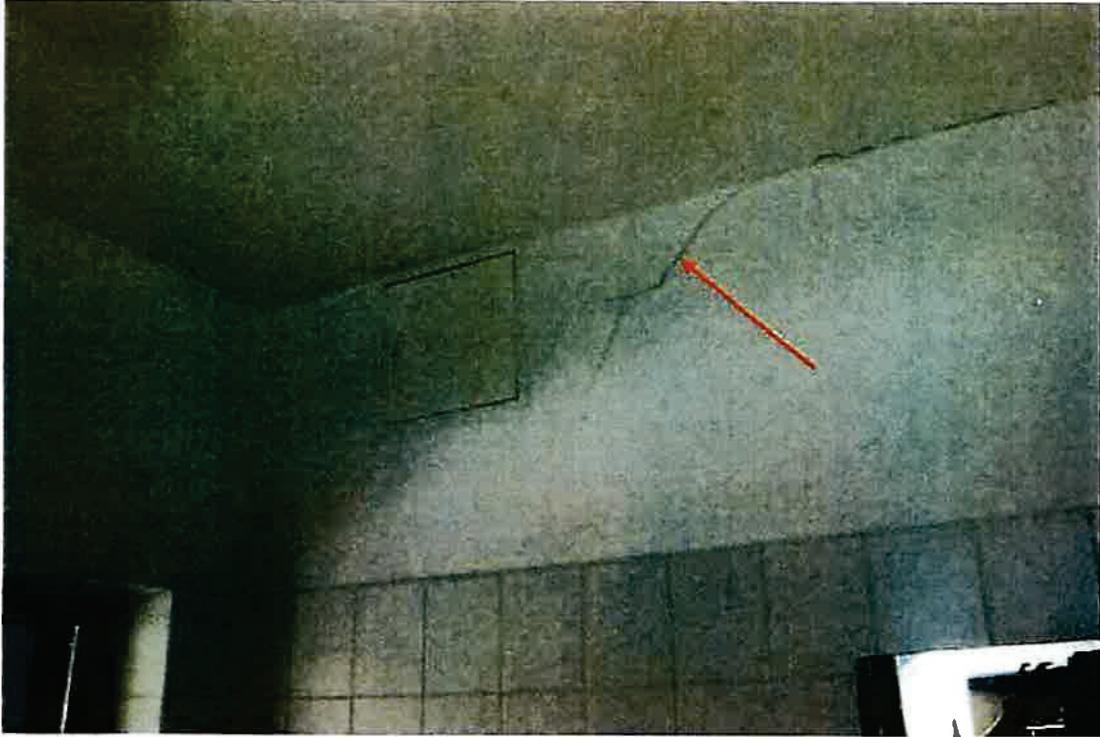
Bild 19 Beh. WC 1.10 Innenwand zu Raum 1.9

In der Innenwand zu Raum 1.9 verschiedene Putz- / Mauerwerksrisse fest zu stellen.  
Der Hauptriss verläuft diagonal von oben N/O nach unten SW (Bild 19);

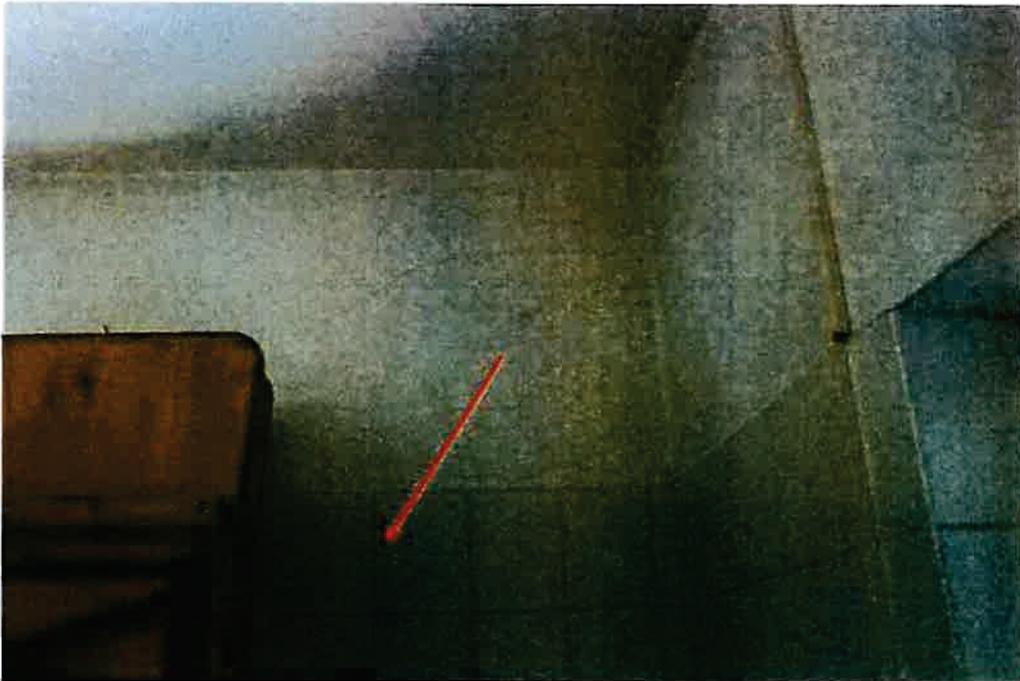
Bild 20 Beh. WC Außenwand S/O

Die gegenüberliegende Außenwand S/O zeigt ebenfalls verschiedene Rissverläufe,  
der Hauptriss verläuft auch hier diagonal von oben N/O nach unten SW (Bild 20).

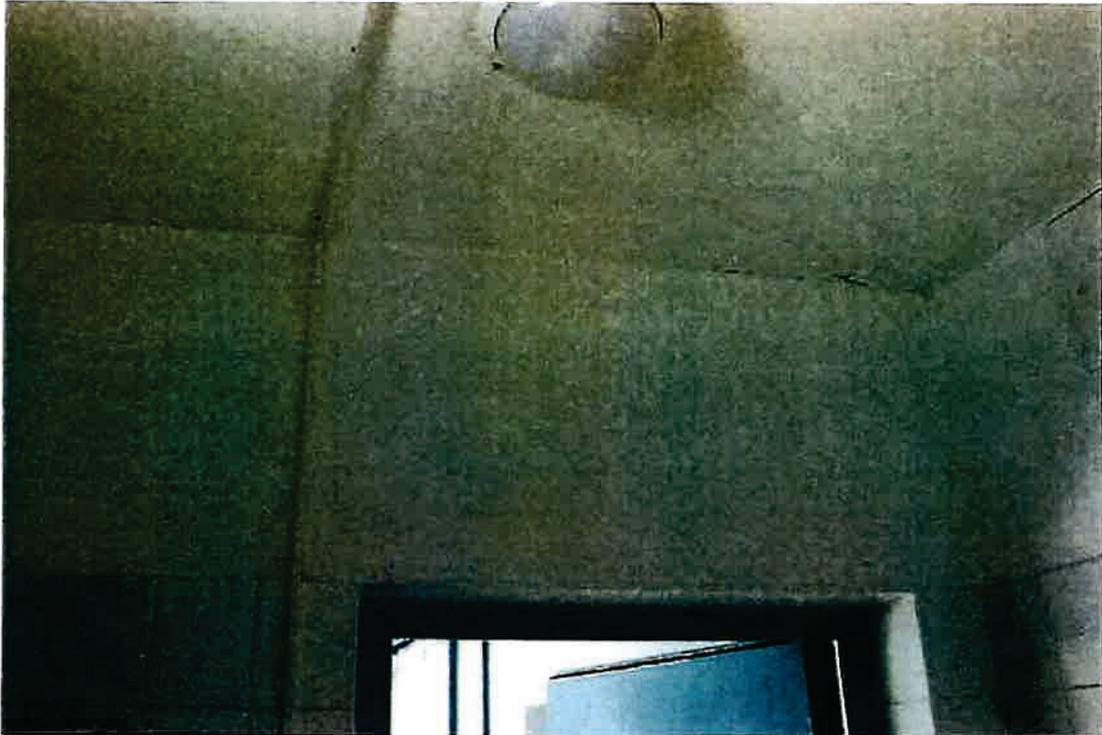
Bild 21 Beh. WC Türwand SW

An der Türwand SW sind oberhalb der Fliesenflächen netzartige Putzrisse sichtbar (Bild 21).

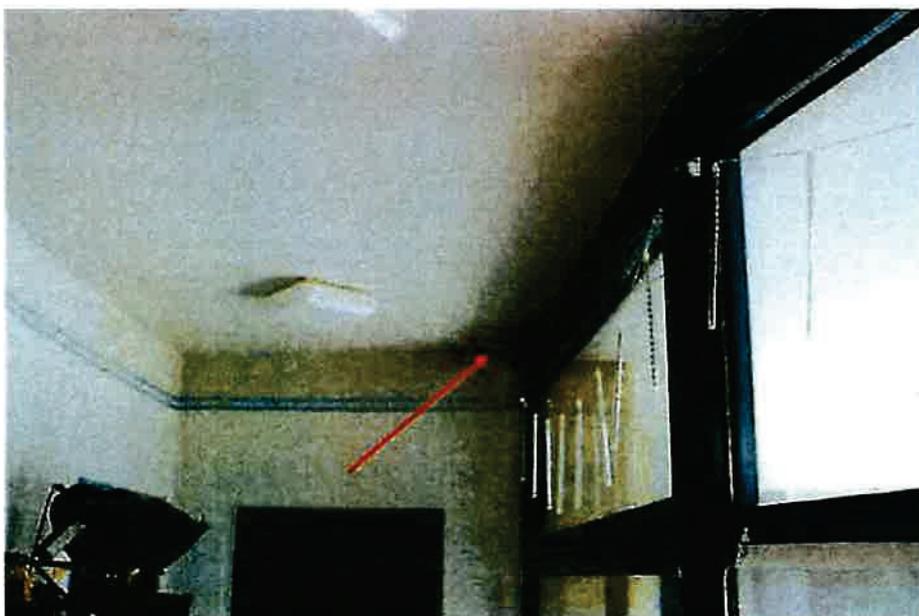
Bild 22 Gang OG Decke/ Außenwand S/O

In der nord- östlichen Raumecke Türwand/ Verglasung/ Decke ist eine massive Schimmelpilzbildung sichtbar (Bild 22).

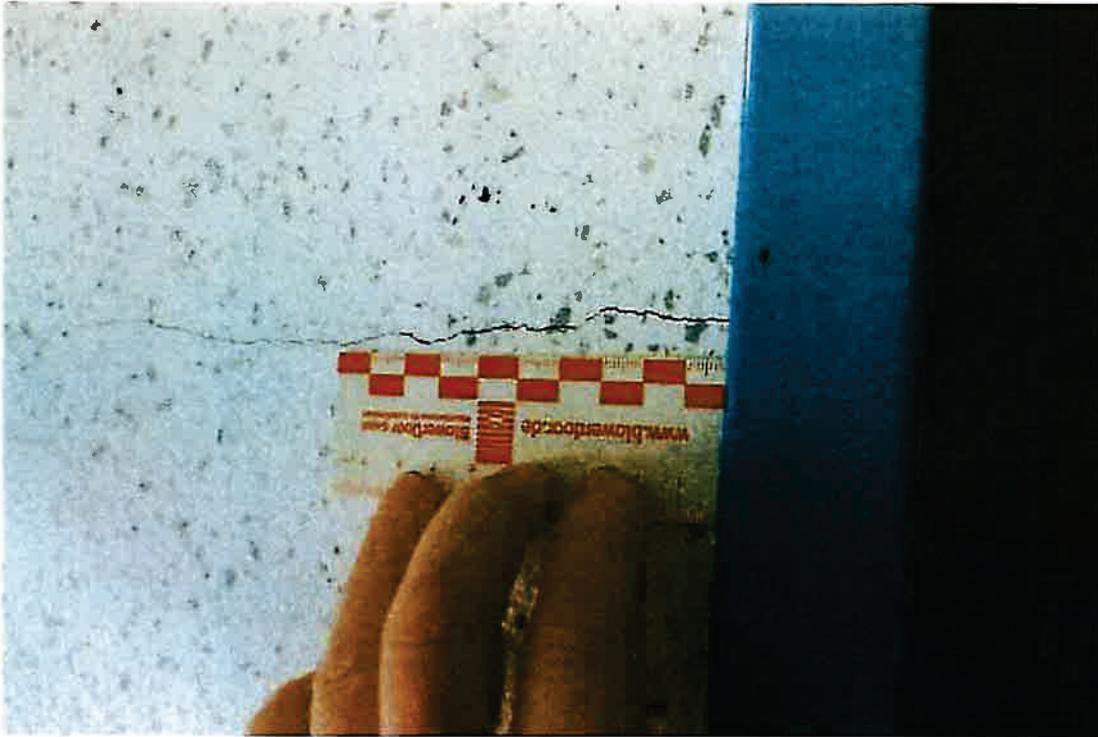
Bild 22 Gang OG Türwand zu Raum 2.1

In der Türwand zu Raum 2.1 ist im Mauerwerk links der Tür in etwa 1.60 m Höhe ein horizontaler Mauerwerksriss sichtbar (Bild 23).

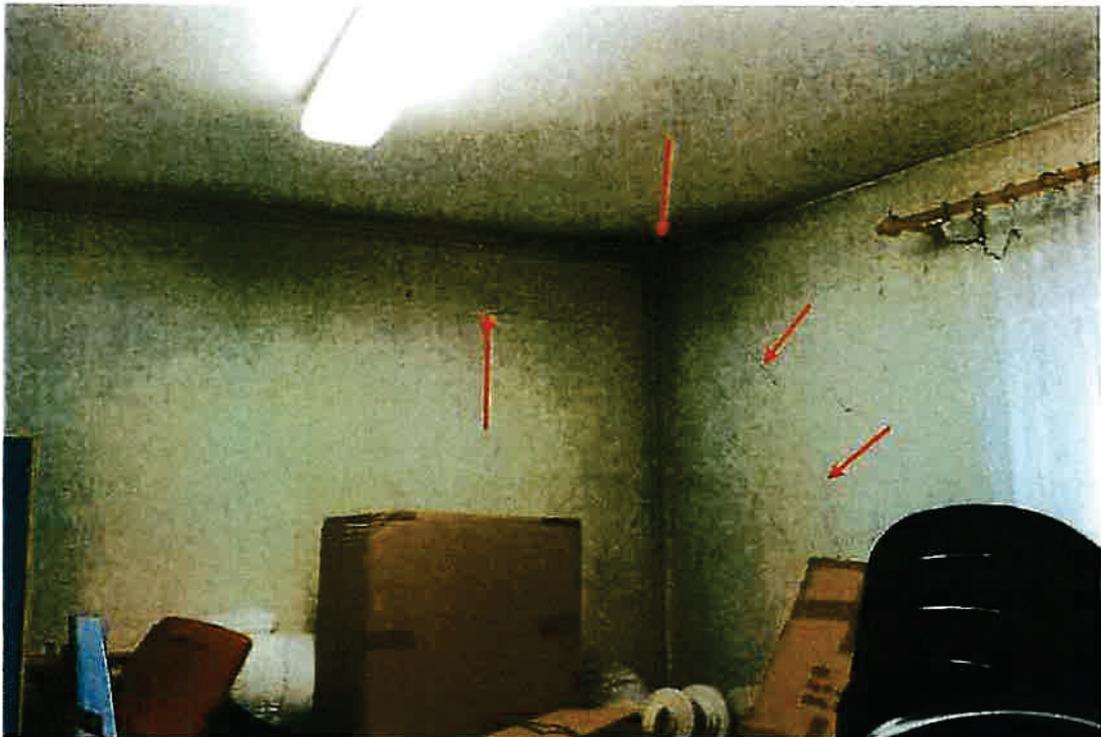
Bild 23 Raum 2.1 Außenwanddecke süd

In den Gebäudeaußenecken süd und west sowie an den Übergängen Decke/ Außenwand sind umlaufend massive Schimmelpilzbildungen vorhanden (Bild 24 und 24).

Die Außenwand S/O zeigt etwa 40 cm unterhalb der Decke einen horizontalen Mauerwerksriss (Bild 23). Die Fensterwand SW weist ebenfalls diesen Horizontalriss auf. Außerdem Diagonalrisse am südlichen Wandende von oben süd nach unten nord verlaufend und am westlichen Wandende von oben nord nach unten süd verlaufend (Bild 23 und 24).

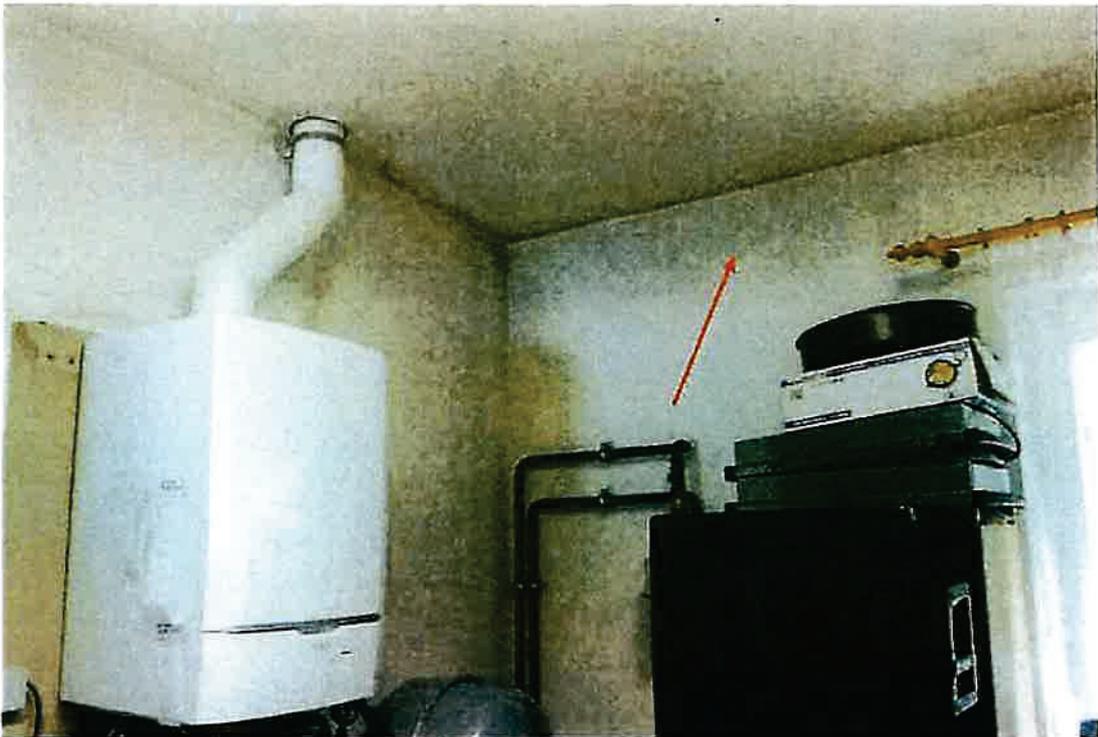
Bild 26 Heizung 2.2 Außenwand nord/ Innenwand zu Raum 2.1

Die Außenwand nord und die Innenwand zu Raum 2.3 zeigen großflächige Schimmelpilzbildungen (Bild 26 und 27).

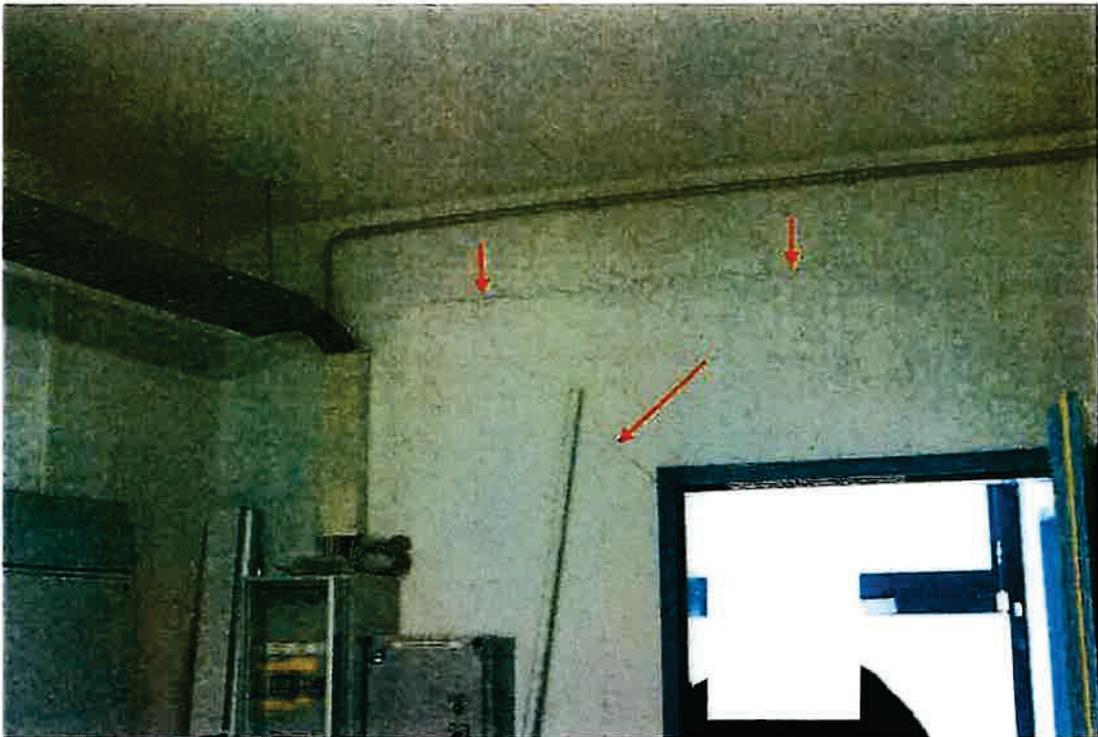
Bild 28 Heizung 2.2 Decke und Wand zum Gang

In der Innenwand zum Gang ist etwa 40 cm unterhalb der Raumdecke ein horizontaler Rissverlauf sowie ein diagonal Riss von der oberen Türecke aus fest zu stellen (Bild 28).

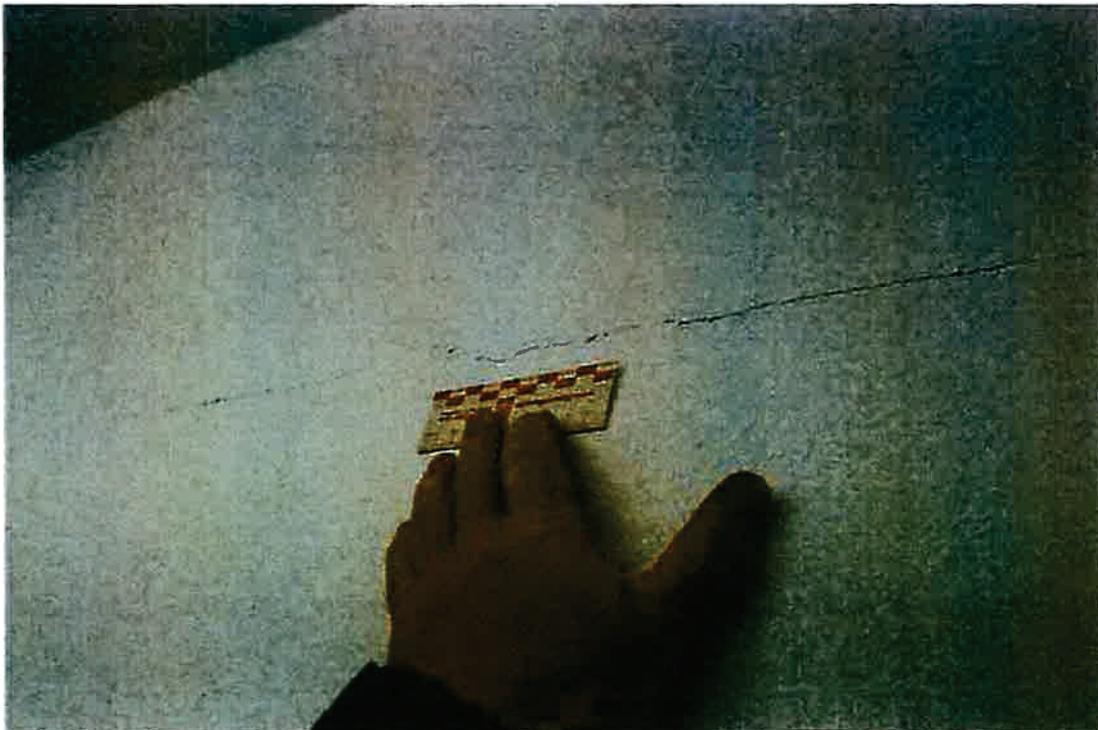
Bild 29 Raum 2.3 Wand zu Raum 2.4

In der Durchgangswand zu Raum 2.4 ist etwa 40 cm unterhalb der Raumdecke ein horizontaler Rissverlauf vorhanden (Bild 29).

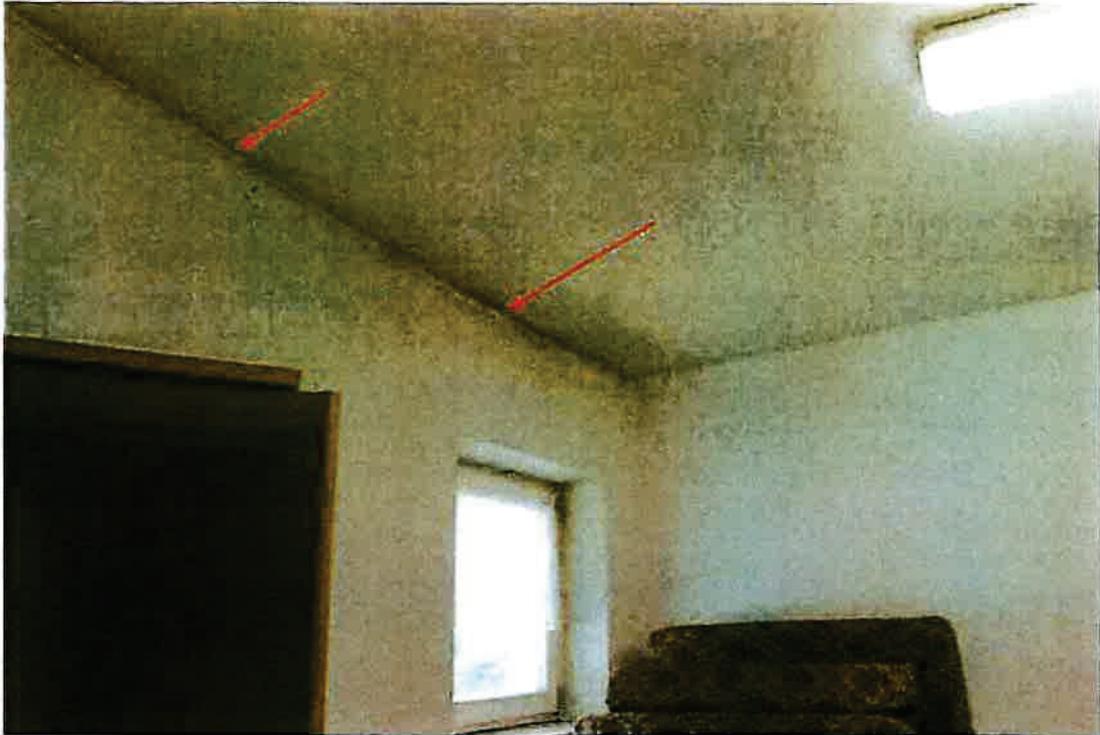
Bild 30 Raum 2.4 Außenwand nord

Am Übergang Außenwand/ Decke nord sind massive Schimmelpilzbildungen sichtbar (Bild 30).

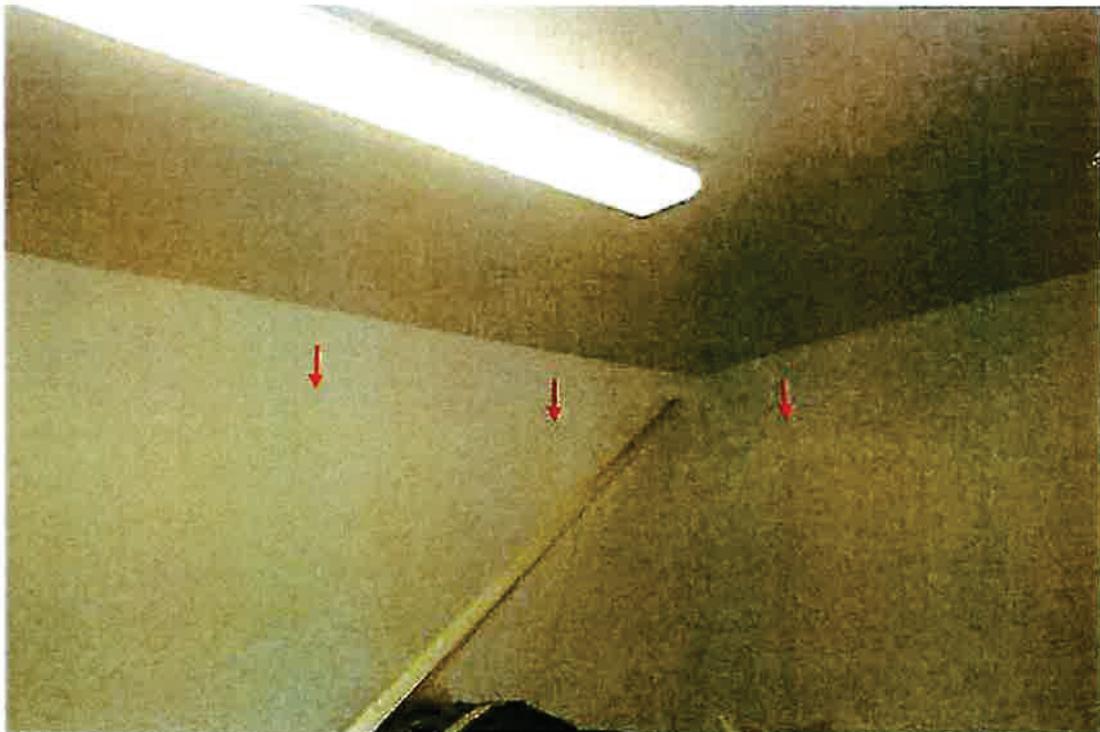
Bild 31 Raum 2.4 Innenwand zu Raum 2.5 und zum Gang

In der Innenwand zu Raum 2.5 und zum Gang ist etwa 40 cm unterhalb der Raumdecke ein horizontaler Rissverlauf sichtbar (Bild 31).

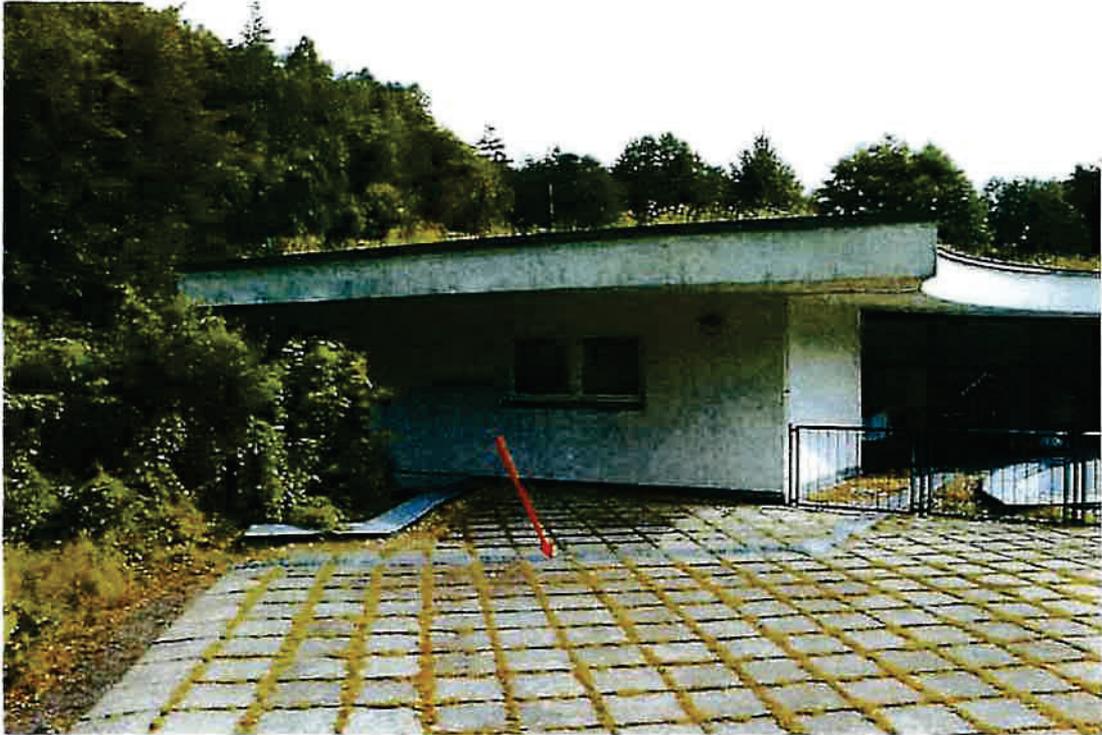
Bild 32 Terrasse über Gastraum mit Entwässerungsrinne

Die Terrassenfläche selbst zeigt einen unterschiedlich starken Bewuchs in den Plattenfugen. Die in der Fläche integrierte Entwässerungsrinne (Bild 32) ist stark verunreinigt und teilweise mit Bewuchs gefüllt, so dass eine bestimmungsgemäße Funktion nicht möglich ist (Bild 33).
