Sachverständiger für Schäden an Gebäuden (EIPOS)

## SACHVERSTÄNDIGENGUTACHTEN

**Geschäfts-Nr.: 4821/1**

**Gegenstand des Gutachtens:**  
Gebäude Kurparkkaffee Jonsdorf

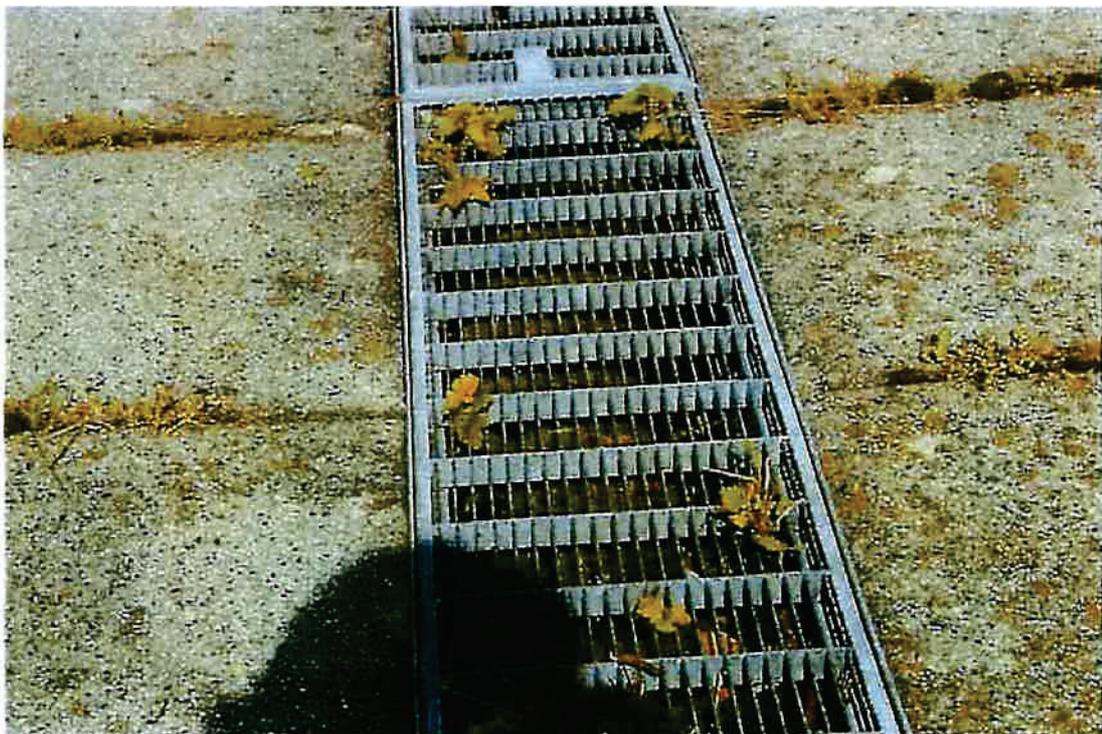
Bild 33 Terrasse über Gastraum Entwässerungsrinne mit Bewuchs

Die Terrassenfläche selbst zeigt einen unterschiedlich starken Bewuchs in den Plattenfugen. Die in der Fläche integrierte Entwässerungsrinne (Bild 32) ist stark verunreinigt und teilweise mit Bewuchs gefüllt, so dass eine bestimmungsgemäße Funktion nicht möglich ist (Bild 33).

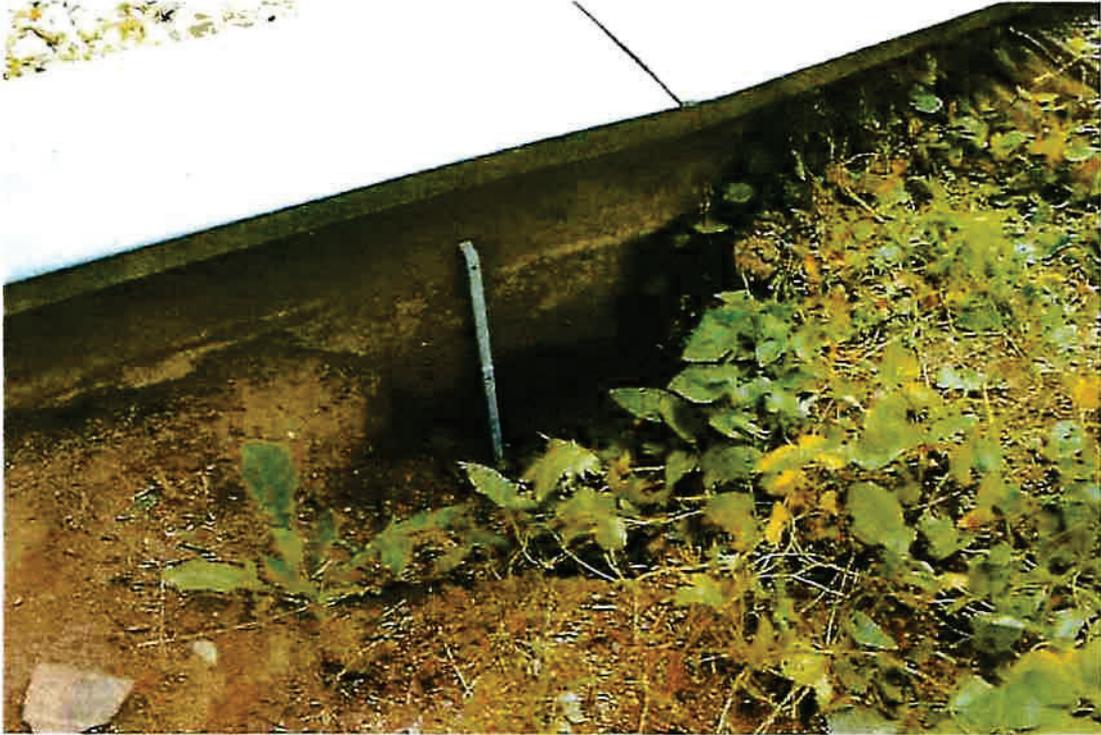
Bild 34 Außenwand N/W der Küche Erdgeschoss ohne Abdichtung

Die Außenwand N/W der Küche im Erdgeschoss ist komplett erdberührt. Eine vertikale Außenwandabdichtung ist nicht erkennbar (Bild 34). In der süd- westlichen Gebäudeecke zum Gastraum ist eine Fehlstelle in der Bauwerkshinterfüllung fest zu stellen, in welche Niederschlagswasser ungehindert ablaufen kann (Bild 35).

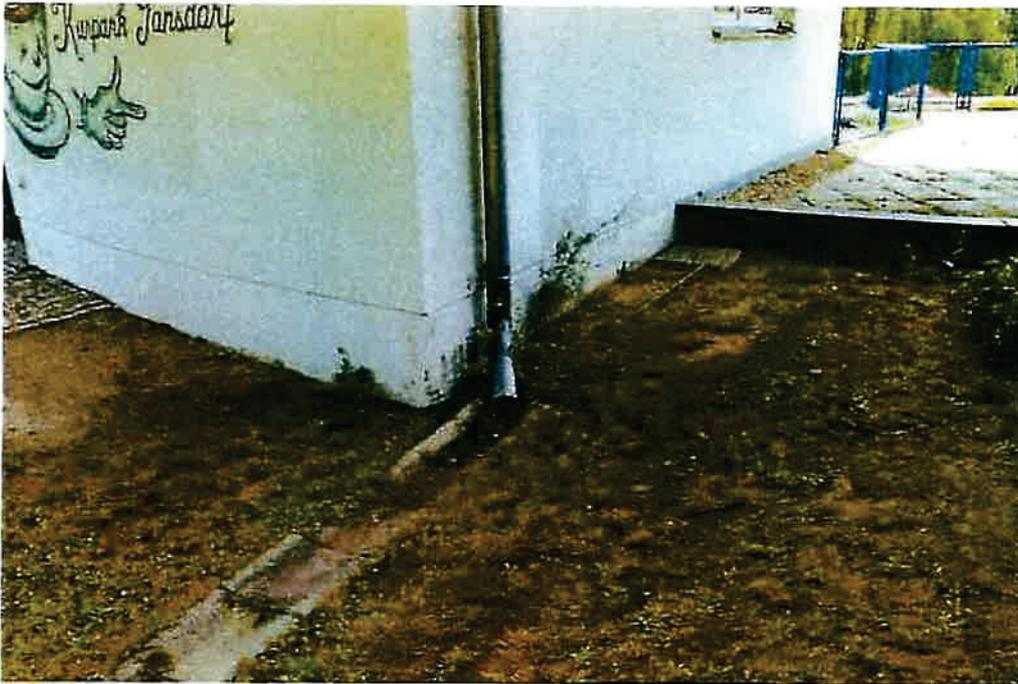
Bild 36 Fallrohr Ecke west

Die Fallrohre der Dachentwässerung gießen in westliche und nördliche Richtung frei über dem Gelände aus. Zur Weiterleitung des Niederschlagswassers sind Betonmuldensteine verlegt. Die Muldensteine liegen teilweise nicht mehr im Gefälle vom Gebäude weg oder sind für die anfallende Wassermenge zu klein dimensioniert. Beidseits der Muldensteine sind Ausspülungen und damit einhergehende Schäden an den Wegeflächen fest zu stellen (Bild 36 und 37).

Die Ableitung des Regenwassers vom Gebäude erfolgt auf der Nord- und Westseite über Fallrohre, die über der Geländeoberfläche frei ausgießen. Die zur weiteren Ableitung vorgesehenen Rinnsteine aus Beton sind durch Frostdruck und Vegetation verdrückt, das Wasser wird nicht mehr geführt abgeleitet, so dass es zu Ausspülungen am umliegenden Pflaster und zusätzlicher Bewässerung des nordwestlichen Außenwand- und Gründungsbereiches kommt (Bild 36 und 37).

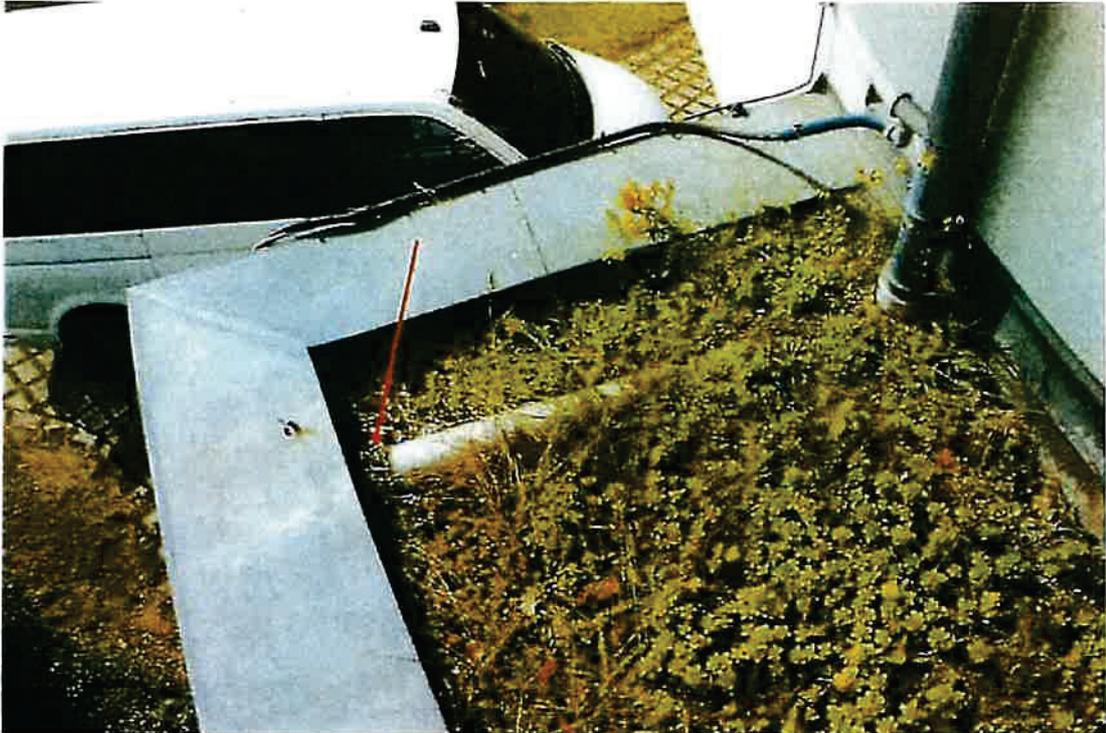
Bild 38 Gründach über Erdgeschoss N/O

Das Fallrohr an der östlichen Gebäudeecke endet frei auf dem Gründach über Erdgeschoss, unmittelbar vor einer Rohrdurchführung durch die nord-östliche Attika. Der Zwischenraum ist mit Laub und Pflanzenresten verstopft, so dass ein freier Wasserablauf nicht möglich ist (Bild 38).

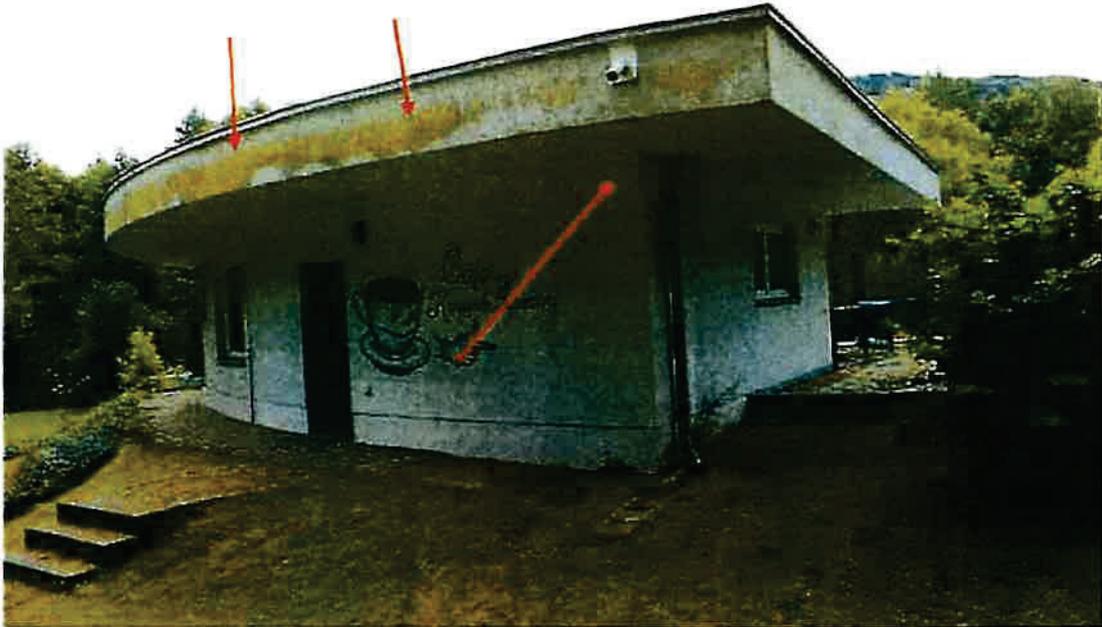
Bild 39 Gebäudeecke west, Feuchteschaden und Veralgung

An der westlichen Gebäudeecke sind am Übergang zum Dach deutliche Feuchteschäden sichtbar, die nach Aussage des Nutzers durch einen defekten Flachdachablauf verursacht sind (Bild 39).

Die Fassade zeigt partiell Veralgung, vor allem an der senkrechten Putzfläche der Flachdacheinfassung.

Im Dach- und Obergeschossbereich der Gebäudeecke West ist ein massiver Feuchteschaden festzustellen (Bild 39). Nach Aussage des Nutzers war ein defekter Flachdacheinlauf ursächlich, der aber zwischenzeitlich repariert sein soll. Die Feuchteschäden an Fassade und Dachüberstand sind noch vorhanden. Flachdacheinläufe sind regelmäßig zu kontrollieren und zu reinigen. Nicht funktionierende oder verstopfte Einläufe (Bild 33 und 38) führen zum Aufstauen von Niederschlagswasser auf dem Dach, im Extremfall bis zur Höhe der Notüberläufe. Das aufgestaute Wasser erzeugt erhebliche Lasteinträge in die darunter liegende bauliche Konstruktion, was die unter 5.3 beschriebenen statisch- konstruktiven Schäden verstärken kann.

Die Feuchteschäden im Bereich Dachüberstand und Außenwand Gebäudeecke West können nach Trocknung der Bauteile durch Reinigen der Oberflächen, partielle Instandsetzung von Armierungslagen und Oberputzschicht sowie Erneuerung des Fassadenanstriches instand gesetzt werden. In diesem Zusammenhang empfiehlt es sich, die flächig vorhandene Veralgung an der senkrechten Deckenstirnseite an der gesamten Dachlänge durch Reinigen mit einem algiziden Reinigungszusatz zu entfernen.

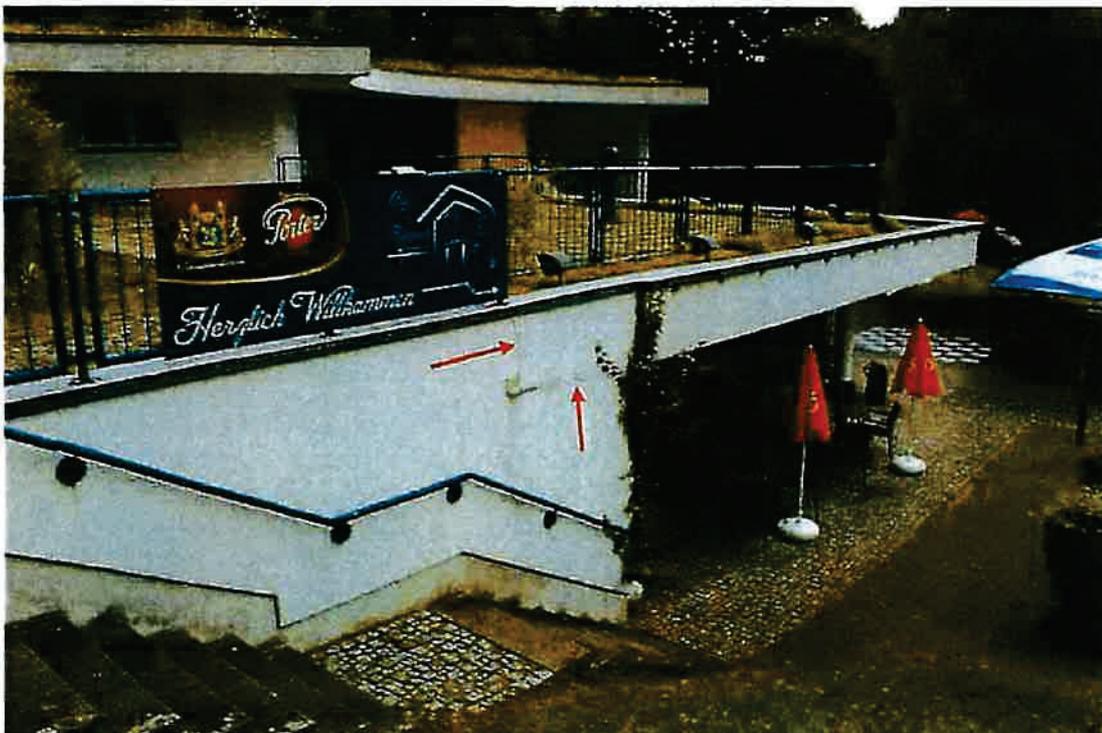
Bild 40 Einfassung Terrasse an der Böschungstreppe S/W

An der Terrasseneinfassung zur süd- westlichen Böschungstreppe ist ein deutlicher Rissverlauf der Geometrie der Erdgeschossdecke folgend fest zu stellen (Bild 40).

Die massive Rissbildung an der Terrasseneinfassung oberhalb der Böschungstreppe S/W (Bild 40) wird durch gegensätzliche Bewegungen zwischen Betondecke über Erdgeschoss und der Mauerwerkswand verursacht. Die Stahlbetondecke ist auf der, hinter der Terrasseneinfassung liegenden Außenwanddecke der Gaststube aufgelagert. Die normale Durchbiegung der Decke im Bereich des Gastraumes bedingt ein Anheben der auskragenden Deckenränder und führt zum Abheben der Decke von der außen stehenden Wand.
